Dağıtım sistemlerinde kullanılan sis tipi VHD-35 pin izolatörün sonlu elemanlar yöntemi temelli kısmi deşarj analizi

Finite elements method based partial discharge analysis of fog type VHD-35 pin insulator used at distribution systems

Yazar(lar) (Author(s)): Yasin ASLAN¹, Seyit Ahmet SİS², Mehmet Kubilay EKER³

Araştırma Makalesi / Research Article

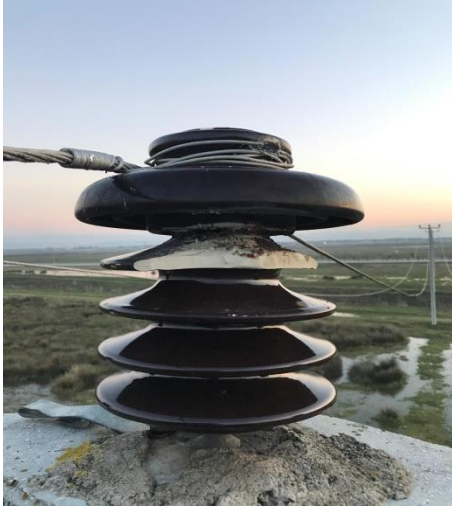
Bandırma İlçesi, Bezirci ve Musakça Mahallelerinde sık sık enerji kesintisi ile karşılaşıldığının ifade edilmesi üzerine birkaç defa bölgeye ait Bezirci Kök 'e gidilmesine rağmen, röle ile korunan kesicili çıkış hücresindeki tekrar kapama devresinin hattı kısa sürede beslemesi nedeniyle enerjinin tekrar verildiği belirlenmiştir. Şiddetli yağışlarda, yoğun sis ve nemli havalarda bu durumun tekrar tekrar yaşandığı, enerjinin anlık kesilmesi ve tekrar geri gelmesi sonrasında elektriksel cihazlarının hasar görebileceği noktasında şikayetler yoğunlaşmıştır. Bu durumun kış şartlarında tekrarlaması nedeniyle şikayetlerin azaltılması ve enerji tedarikinin verimli olarak sağlanması amacıyla saha etüdü yapılmasına karar verilmiştir.

Saha etüdü yapılırken hava şartları nedeniyle kısmi deşarj tespit cihazı ile işlem yapılmamış, enerji nakil hattı ekiplerce gezilerek görsel temas ile kontrol sağlanmıştır. Saha etütlerinde Bezirci Mahallesi çıkışındaki durdurucu direkt görsel temas ile tespit edilen bir halkası tahribata uğramış izolatörün (Şekil 1) değişimi yapılarak sorun kalıcı olarak çözümlenmiştir. 2015 yılında yapılan Bezirci Kök-Musakça Enerji Nakil Hattındaki (ENH) proje ve etüt çalışmalarında özellikle bu iklimsel özellikler dikkate alınarak izolatör seçimlerinin sis tipi olmasına özen gösterilmiştir. İzolator tipinin sis tipi olması bu gibi hasarların oluşması sonrasında atlama mesafesinin uzaması nedeniyle kesinti sıklığını en aza düşürmektedir. İzolatordeki bu tahribatın şiddetli hava şartlarında tam deşarja neden olmasına rağmen, yağmur, nem ve sisin büyük oranda yüzeysel kısmi deşarja neden olduğu söylenebilir.

Şekil 1. Musakça enerji nakil hattında yüzeysel kısmi deşarja neden olan izolatör (Insulator causing surface partial discharge at Musakça distribution system)

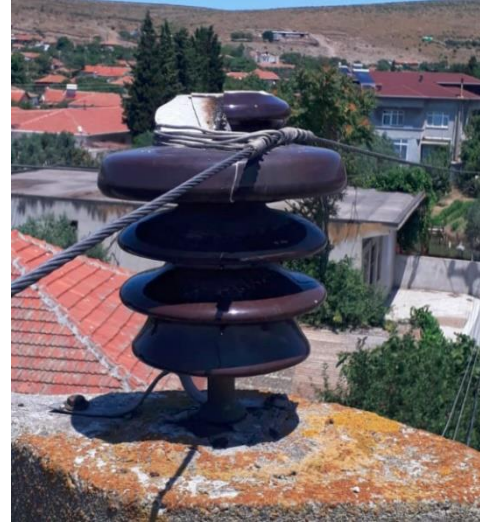
Şekil 2. Çınarlı enerji nakil hattında kısmi deşarja neden olan izolatör (Insulator causing partial discharge at Çınarlı distribution system)

2019 yılı Haziran ayından Balıkesir ili, Marmara İlçesi, Çınarlı Mahallesi'nde sıklıkla yaşanan enerji kesintisi şikayeti üzerine, saha görsel olarak incelenmiş ancak herhangi bir sorun tespit edilememiştir. Mahalleyi besleyen Çınarlı ENH çıkışı kesici üzerinden beslenmiş ancak hat belirli bir zaman sonra tekrar açmıştır. Röle üzerinden yapılan tespitlerde sistemin faz-toprak kısa devre arızası sebebiyle açtığı belirlenmiştir. Yapılan denemelerde, enerji nakil hattı belirli periyotlarda tekrar açma yaptığı ve kesicinin beslenmesi ile hattın enerjili hale geldiği görülmüştür.

1980'li yıllarda yapılmış olan Marmara DM-Çınarlı ENH, kısmi deşarj tespit cihazı kullanılarak tekrar incelenmiş, Çınarlı Mahallesi'ne yakın bir noktada bulunan taşıyıcı mesnet tertipli direk üzerinde orta faza ait VHD-35 izolatörde kısmi deşarj cihazı uyarı vermiştir. Yapılan müdahale esnasında sıkıbağ sökülmüş akabinde izolatör üst parçasının kırıldığı ve izolatör üzerinde derin kılcal çatlak olduğu görülmüştür (Şekil 2). Bölgenin denizlerle çevrili olması nedeniyle oluşan yüksek nem ve tuzlanmanın kısmi deşarja neden olduğu değerlendirilmiştir. 1980'li yıllarda işletmeye alınan ve ekonomik ömrünü tamamlamış olan izolatörlerin yerine sis tipi izolatörler monte edilerek bölgedeki enerji kesintileri en aza indirgenmiştir.

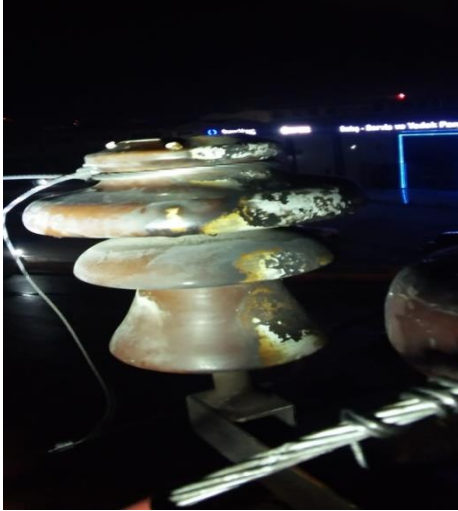
Balıkesir İli, Marmara İlçesi, Saraylar ENH'da kısa süreli enerji kesintisi şikayeti üzerine, kış mevsiminde olunması ve inceleme döneminde bölgede şiddetli yağış olayları olması sebebiyle kısmi deşarj tespit cihazı kullanılmadan sadece görsel temas yöntemi ile enerji nakil hattı incelenmiştir. Etüt sırasında bir taşıyıcı direk üzerinde elektriksel ark tespit edilmiş ve enerji kesilerek izolatör kontrolü yapılmıştır. Yapılan tespitlerde izolatör üzerinde kuru band mevcut olduğu ve bazı kısımlarında deformasyonların oluştuğu (Şekil 3), bu durumun ise kısmi deşarja yol açtığı değerlendirilmiştir. Marmara adası yüksek nem ve tuzlanmanın yaşandığı bir bölge olarak kuru band oluşumuna bağlı kısmi deşarj durumlarının sıklıkla karşılaşıldığı bir yerdir. İzolatör, sis tipi olarak yenilenmiş ve enerji nakil hattı beslenmiştir. Bakım ekiplerince özellikle ada bölgelerinde planlanan hat yıkama çalışmalarının kir tabakasından kaynaklı kuru band oluşumlarını geciktirdiği ve enerji nakil hatlarındaki arızaları azalttığı görülmüştür.

Şekil 3. Saraylar enerji nakil hattında kuru band yüzünden kısmi deşarja neden olan izolatör (Insulator causing partial discharge as a result of a dry band at Saraylar distribution system)

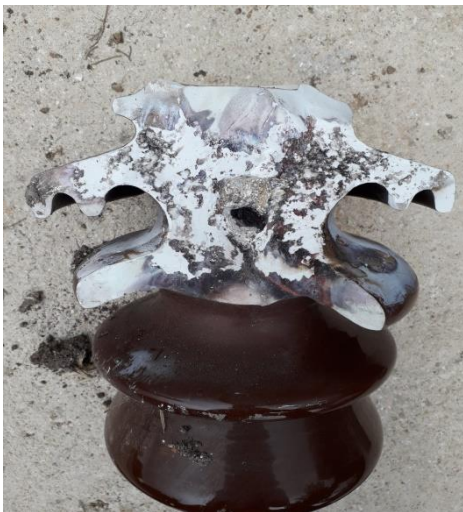
Marmara İlçesi, Gündoğdu Mahallesinde kısa süreli ve sık aralıklarla yaşanan enerji kesintisi şikayeti üzerine Gündoğdu ENH 'da hat kontrolüne çıkılmış, görsel temas yöntemi ile sorunu tespit edemeyen ekipler kısmi deşarj tespit cihazı ile etütlerini yapmışlardır. Gündoğdu Mahallesi girişindeki taşıyıcı direkte cihazın uyarı vermesi üzerine yapılan kontrolde izolatör üst kısmında yaşanan derin tahribat nedeniyle, iletkenin izolatör pimi üzerinden deşarja neden olduğu görülmüştür (Şekil 4). İzolatörün sis tipi VHD-35 ile değişimi sonrasında enerji nakil hattı beslenmiş ve akabinde de herhangi bir enerji kesintisi şikayeti alınmamıştır.

Şekil 4. Gündoğdu enerji nakil hattında kısmi deşarja neden olan izolatör (Insulator causing partial discharge at Gündoğdu distribution system)

Tekrar kapama devrelerinin aktif olarak kullanıldığı enerji nakil hatlarında geçici olarak yaşanan bu tarz deşarj durumlarında müşteriler sık sık elektrik kesintisi yaşamakta ve özellikle kullanımın yoğun olduğu bölgelerde elektrik cihazlarında hasarların oluşması sorunu ile karşılaşmaktadır. Bu durumların önlenmesi amacıyla enerji nakil hatlarından periyodik olarak kısmi deşarj tespit cihazı ile hat kontrolleri yapılmalı, cihazın uyarı verdiği her teçhizat programlı bakım kapsamında ivedi olarak değiştirilmelidir.

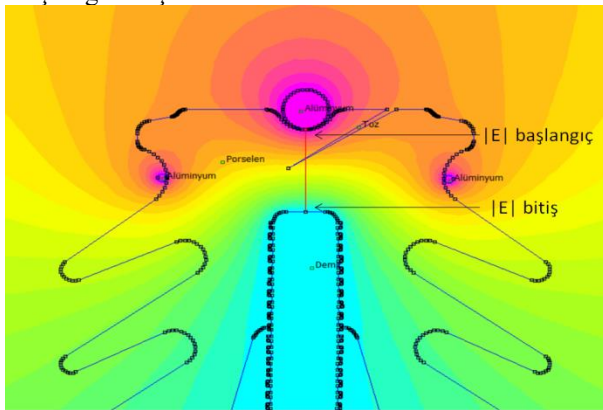
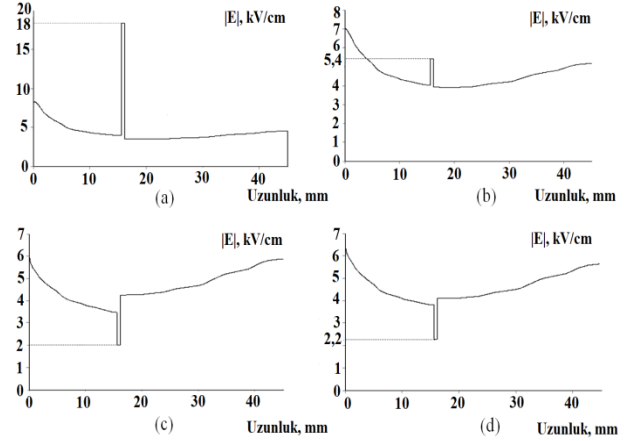
İlk örneklemede, akım taşıyan iletkenin sağ tarafından pim demirine doğru 58 mm uzunluğunda bir çatlakın mevcut olması durumu incelenmiştir. Çatlak içinde hava olması durumunda potansiyel dağılımı Şekil 18'de, hava, toz, su ve çamur olması durumuna ilişkin elektrik alan değişimi ise Şekil 19'da görülmektedir. Şekil 19'dan görüleceği üzere çatlaktaki elektrik alan şiddeti hava için 18 kV/cm, toz için ise 5,4 kV/cm değerine çıkmasına rağmen, su için 2 kV/cm, çamur için ise 2,2 kV/cm değerine düşmektedir. Bu durumda çatlak içinde su veya çamur bulunması durumunda izolatörde kısmi deşarj oluşacağı anlaşılmaktadır.

Şekil 18. İçinde toz olan 58 mm uzunluğunda çatlaklı izolatörde potansiyel dağılımı (Potential distribution when a 58 mm long dust-filled crack is inside the insulator)

Şekil 19. 58 mm uzunluğunda çatlaklı izolatörde elektrik alan değişimleri a) hava b) toz c) su d) çamur (Electric field variations over the line shown in figure-18 when the crack is filled with a) air b) dust c) water and d) mud respectively)

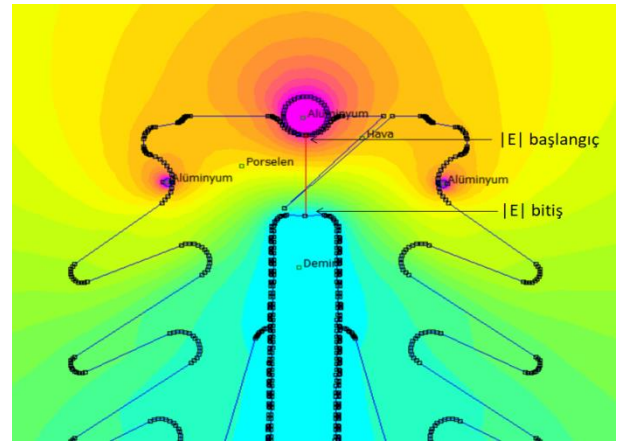
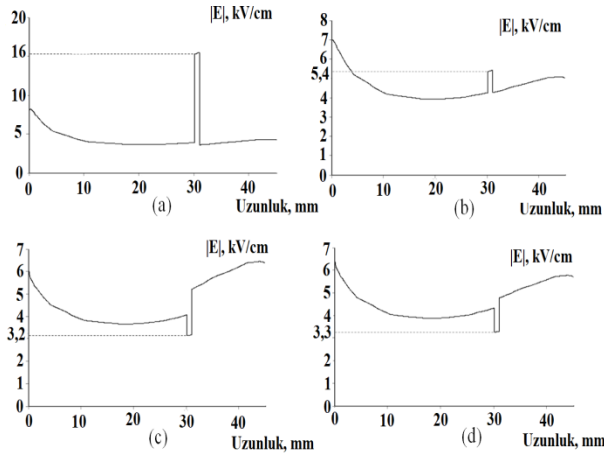
İkinci örneklemede, akım taşıyan iletkenin yine sağ tarafından pim demirine doğru 72 mm uzunluğunda bir çatlakın mevcut olması durumu incelenmiştir. Çatlak içinde toz olması durumunda potansiyel dağılımı Şekil 20'de, hava, toz, su ve çamur olması durumuna ilişkin elektrik alan değişimi ise Şekil 21'de görülmektedir. Şekil 21'de görüleceği üzere çatlaktaki elektrik alan şiddeti hava için 16 kV/cm, toz için ise 5,4 kV/cm değerine çıkmasına rağmen, su için 3,2 kV/cm, çamur için ise 3,3 kV/cm değerine düşmektedir. Bu durumda da çatlak içinde su veya çamur bulunması durumunda izolatörde kısmi deşarj oluşacağı anlaşılmaktadır.

Şekil 20. İçinde hava olan 72 mm uzunluğunda çatlaklı izolatörde potansiyel dağılımı (Potential distribution when a 72 mm long air-filled crack is inside the insulator)

Şekil 21: 72 mm uzunluğunda çatlaklı izolatörde elektrik alan değişimleri a) hava b) toz c) su d) çamur (Electric field variations over the line shown in figure-20 when the crack is filled with a) air b) dust c) water and d) mud, respectively)

Bu incelemelerden görüleceği üzere, çatlağın uzunluğundan daha çok, iletkene mi yoksa yalıtkanaya mı daha yakın olduğu çatlak içindeki elektrik alan şiddeti değerini etkilemektedir. İletkene yakın kısımlarda potansiyel değerleri daha yüksek olduğundan çatlak içindeki elektrik alan şiddeti değerlerindeki sıçramalar daha yüksek genlikli olmaktadır. Boşluk içinde, hava veya toz bulunması durumunda kısmi deşarj oluşmazken, su veya çamur bulunması durumunda ise kısmi deşarj oluşacağı görülmektedir.
