**HAVRAN ÇAYI HAVZASI'NIN (BALIKESİR) UYGULAMALI
JEOMORFOLOJİSİ**

DOKTORA TEZİ

YUNUS EMRE MUTLU

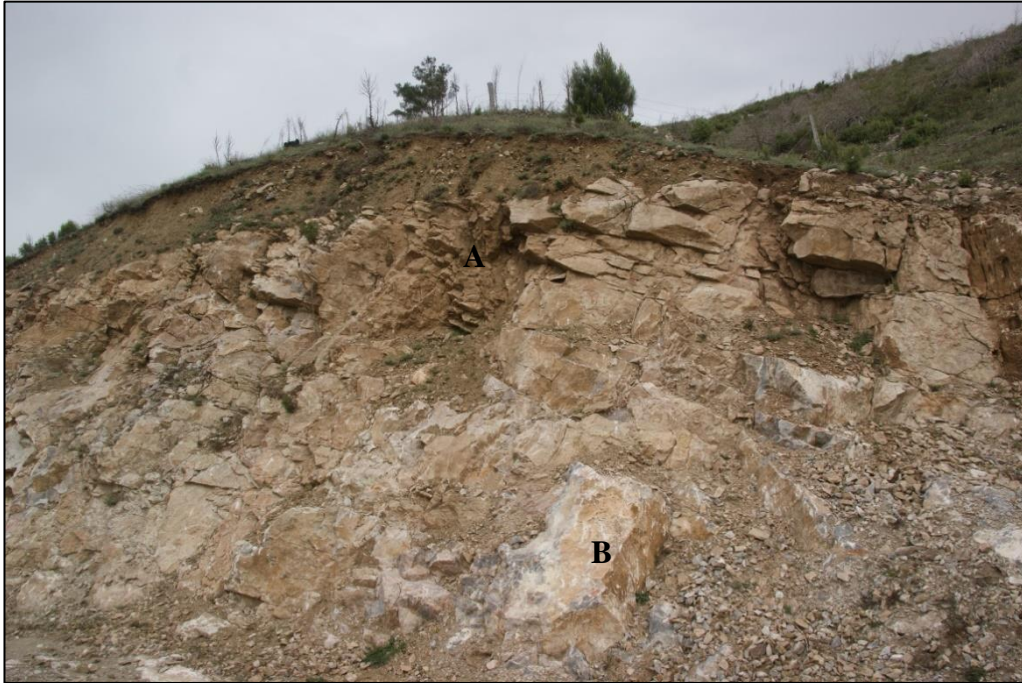
Paleozoik’e ait bu masif kütleinin çalışma alanı içerisine dâhil olan kısmı gri ve gümüş renkli iyi yapraklanmalı metamorfik şistlerden oluşmaktadır (Şekil 3). Ayrıca şistler içerisinde adacıklar halinde mermerlere rastlanmaktadır (Foto 1).

Foto 1. Şistler ile Birlikte Bulunan Mermerlerden Bir Görünüm. Eybek Dağı Güney Yamaçları (Özdoğu Maden Yolu Üzeri). (A – Şistler, B – Kireçtaşları).

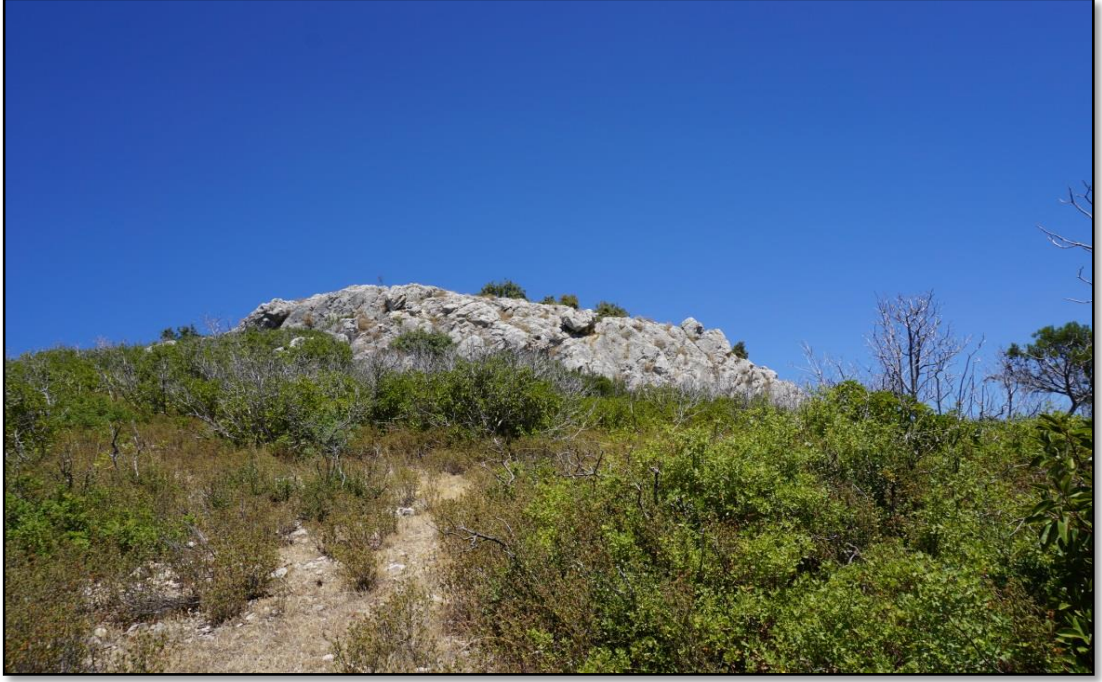
Kompleksin yaşı ile ilgili farklı görüşler bulunmaktadır. Birimin içerisinde Permien yaşlı yaşlı kireçtaşı bloklarının bulunması (Tepeoba Mahallesi'nin kuzeybatısındaki Asar Tepe (317 m) ve çevresinde yaşının en az Geç Permien olması gerektiğini gösterir) (Foto 3). Bununla birlikte Bingöl'ün Rb - Sr ve K-A metotları ile yaptığı ölçümlere göre kompleksin yaşı 174 + 18 milyon yıl (Üst Trias - Lias) olarak saptanmıştır. Duru ve diğerlerinin yaptıkları çalışmada, silisli çamurtaşları içerisinde *Archaeos pongoprimum mesotriassicum* Kozur ve Mostler, *Eptingium manfredi manfredi* Dumitrica, *Paroertlispongia hermi* (Lahm), *Triassocampe* sp., *Oertlispongia* sp., radyolaryaya fosilleri saptanmıştır. Yapılan analizler sonucu bu fosillerin yaşı Geç Anisiyen - Erken Ladiniyen (Orta Trias) olarak bulunmuştur (Bingöl, 1969; Duru vd, 2007).

Foto 3. Trias Yaşlı Karakaya Kompleksi İçerisinde Yer Alan Permien'e Ait Kireçtaşı Bloğu. Tepeoba Köyü'nün Kuzeydoğusu, Asar Tepe'nin (317 m) Güney Yamacı.

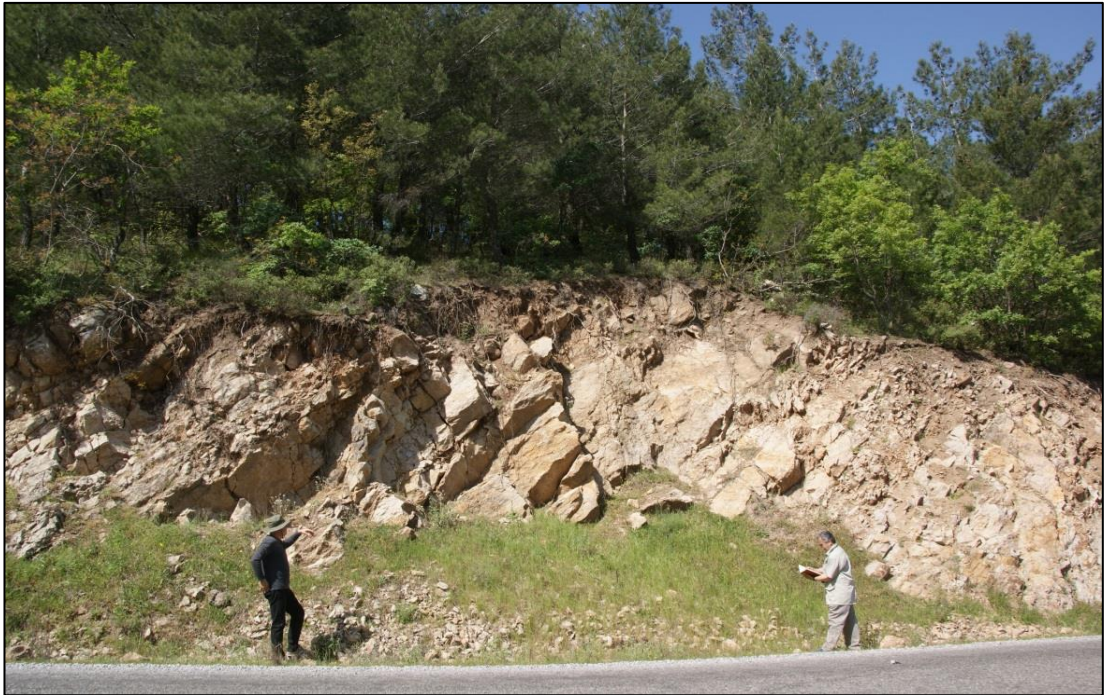
Foto 4. Çalışma Alanında Oligosen'e Ait Andezitlerden Görünüm. Havran Çayı'nın Güney Kısmı. Çardak Tepe'nin (484 m) Kuzeydoğu Yamacı.

Birim ağırlıklı olarak andezitik lavlar ve tüfler ile az orandaki dasitik lavlardan oluşmaktadır (Foto 4). Birim, içerisindeki kırık ve çatlaklardan dolayı aşırı alterasyona uğramıştır. Bunun sonucu olarak çalışma alanı değerli metalik madenler açısından zengin bir saha özelliğini kazanmıştır (Koç vd, 1994; Ercan vd, 1995; Duru vd, 2007). Aşırı alterasyonun olduğu noktalarda andezit ve tüfler, genel olarak açık renkli; beyaz, sarı, kırmızı gibi farklı konumlarda bulunmaktadır (Ercan vd, 1995). Buna karşılık alterasyonun başlangıç aşamasında olduğu noktalarda kayalar daha çok koyu renkli; gri ve kirli sarı renkte bulunmaktadır (Koç vd, 1994).

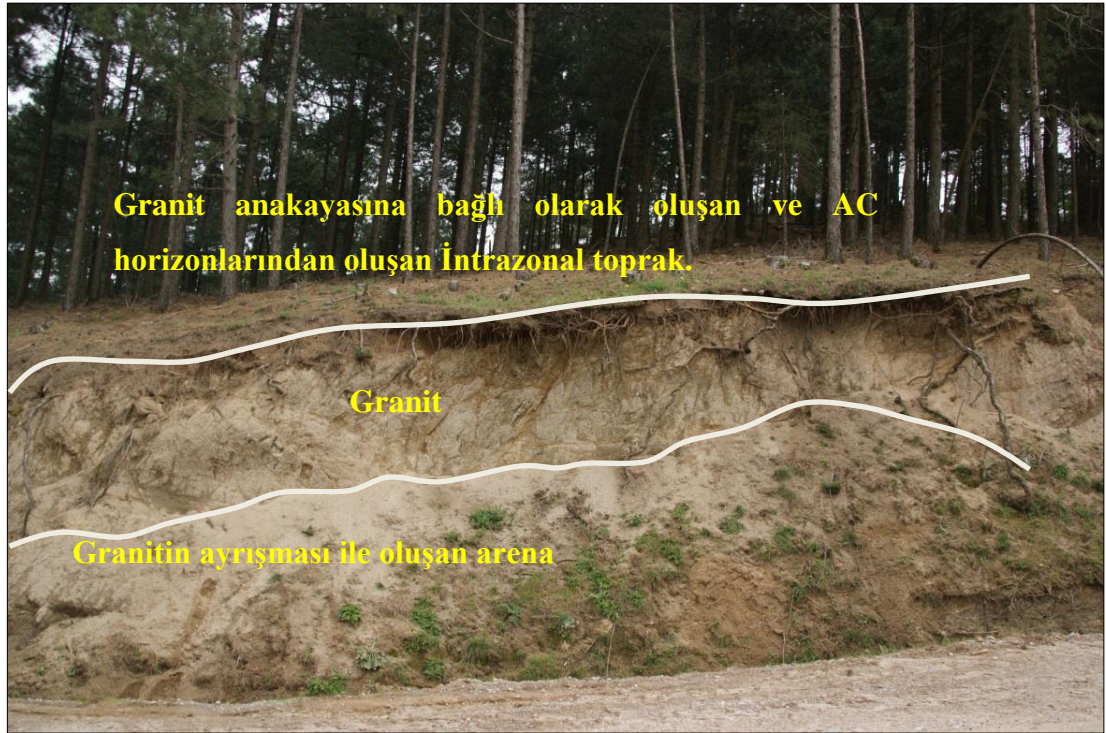
Foto 5. Granit Anakayasından Görünüm. Eybek Dağı'nın Güneyi.

Çalışma alanının KKB'nda ve aynı zamanda en yüksek noktasını oluşturan Eybekdağ Tepe (1294 m) diğer araştırmacılar tarafından "Eybek Granodiyoriti" olarak adlandırılmaktadır (Krushensky, 1976; Ercan vd, 1995; Duru vd, 2007). Bununla birlikte Eybek Dağı'nın güney ve doğu kesimleri başta olmak üzere geniş alanlarda bu granodiyorit kütleye rastlamak mümkündür (Foto 5).

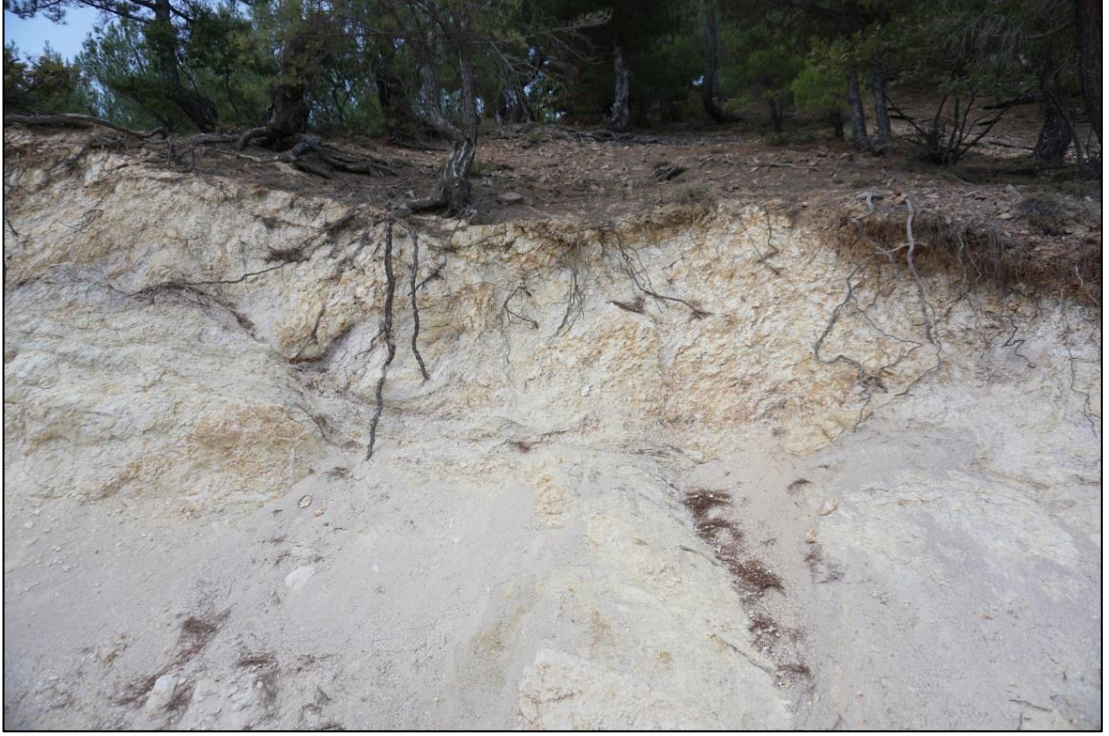
Ercan ve diğerleri tarafından “Behram Volkanitleri”, Siyako ve diğerleri tarafından “Ezine Volkanitleri” olarak adlandırılan ve andezit, dasit, riyodasit ile tüflerden oluşan birim, çalışma alanında başta Karacaören yaylası ve batıya doğru devamındaki orta yükseklikteki platolar olmak üzere, D - B doğrultulu akan Havran Çayı'nın güneyinde çok geniş alanlarda yüzeylemektedir (Foto 6).

Foto 6. Miosen Volkanizmasının Ürünleri Andezitik Tüflerden Görünüm. Çalışma Alanının Güneyi Karalar Köyü Yolu Üzeri.

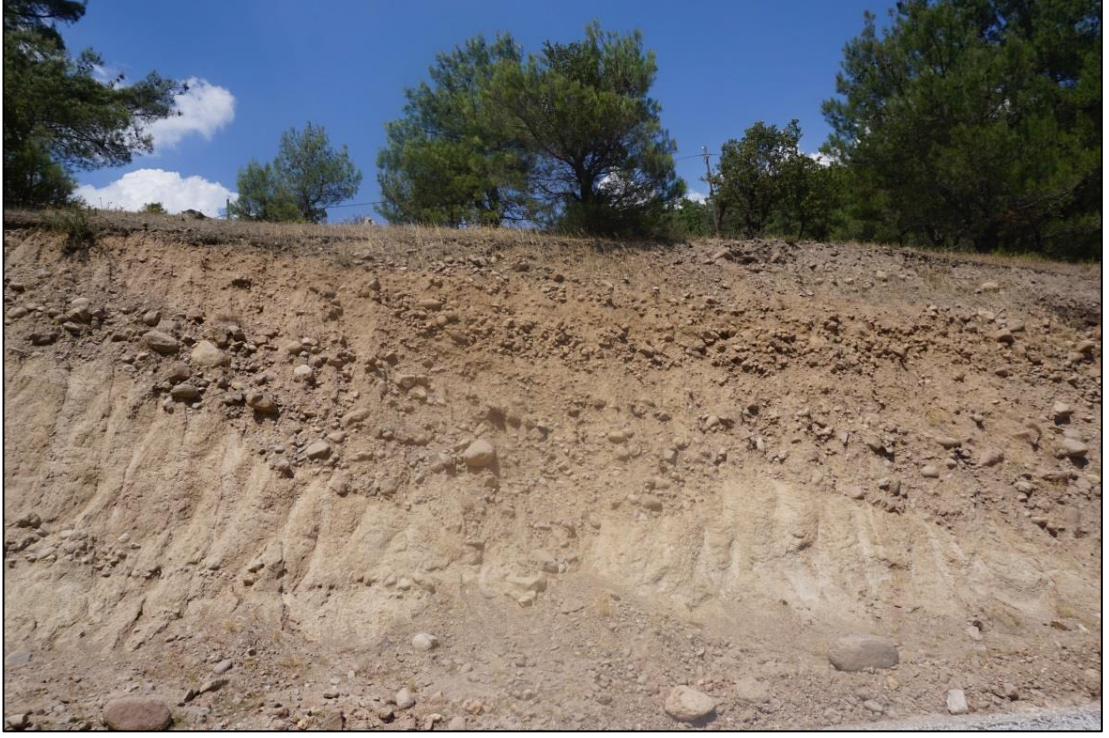
Kumtaşı, çakıltası ve çamurtaşından oluşan istif, inceleme sahasının Havran Çayı'nın açtığı İnboğazı'nın kuzey ve güneyi ile havzanın GGB'sındaki Börezli Mahallesi ve çevresindeki alçak tepelik sahalarda yüzeylemektedir. Bu istif altta yer alan Miosen yaşlı ve ağırlıklı olarak andezitlerden oluşan volkanik kayaları diskordant olarak örtmektedir (Duru vd, 2007). Genellikle dasit ve riyodasitlere ait iri, yuvarlak ve köşeli çakıl ve bloklardan oluşan aglomeralar ise çalışma alanının güneyinde, aynı zamanda su bölümü hattını oluşturan Büyük Söbe Tepe (984 m)'den batıya doğru devam eden bir hat şeklinde geniş alanlarda yüzeylemektedir (Foto 7).

Foto 7. Miosen - Pliosen Dönemi Volkanik Kayaçları ile Aynı Dönemde Oluşan Çakıltaşlarından Görünüm. Çakırdere Vadisi.

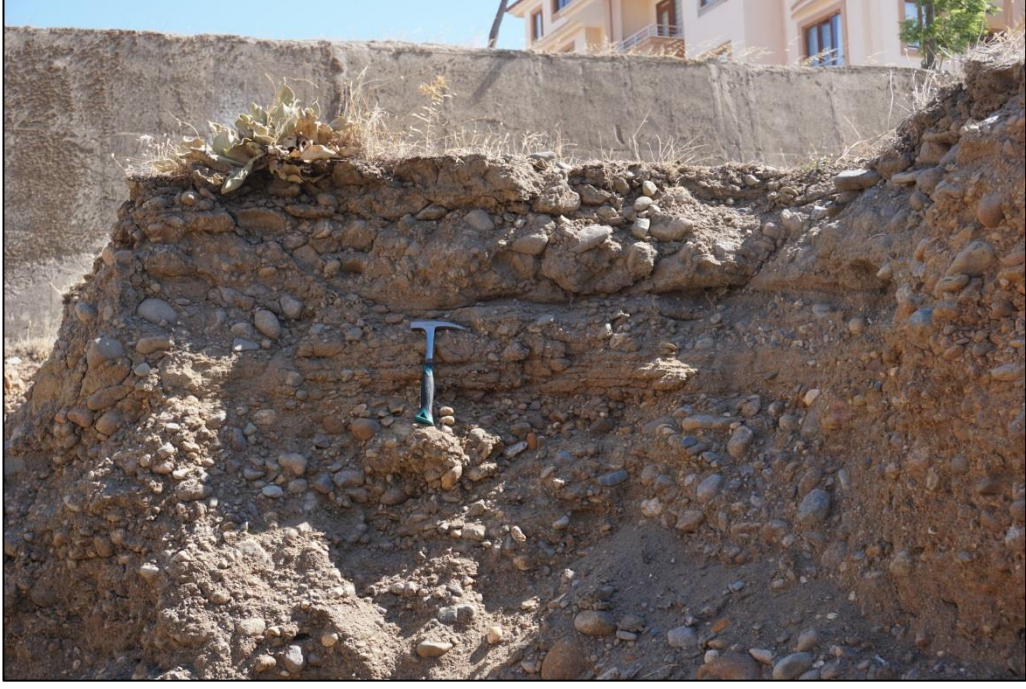
Çalışma alanının en genç birimlerini Kuaterner'e ait alüvyonlar oluşturmaktadır. Çalışma alanında, Havran Çayı'nın İnboğazı'ndan çıktığı noktadan, denize kavuştuğu Edremit Körfezi'ne kadar olan saha alüvyonlar tarafından örtülmüştür (Foto 8). Bunun yanında İnboğazı'nın doğusunda Gelindere vadisinin genişlediği alanlarda da alüvyonlara rastlanmaktadır.

Foto 8. İçerisinde İri Blokların Bulunduğu Alüvyonlardan Görünüm. Havran Şehir Merkezi Çevresinde Havran Çayı Yatağından Görünüm.

Akarsuların biriktirdiği bu alüvyonlar ovanın litolojik birimini oluşturmaktadır. Kuaterner'e ait olan bu alüvyonlar aynı zamanda inceleme alanındaki en genç birimleri oluşturmaktadır (Şekil 3 - Foto 8). Yapılan sondajlardan alüvyonların tamamen karasal kökenli olduğu ve ovanın kabaca ortasına karşılık gelen Bostancı ve Çıkrıkçı mahallelerinde alüvyonların kalınlığının 165'i bulunduğu ifade edilmektedir (Erol vd, 1981).

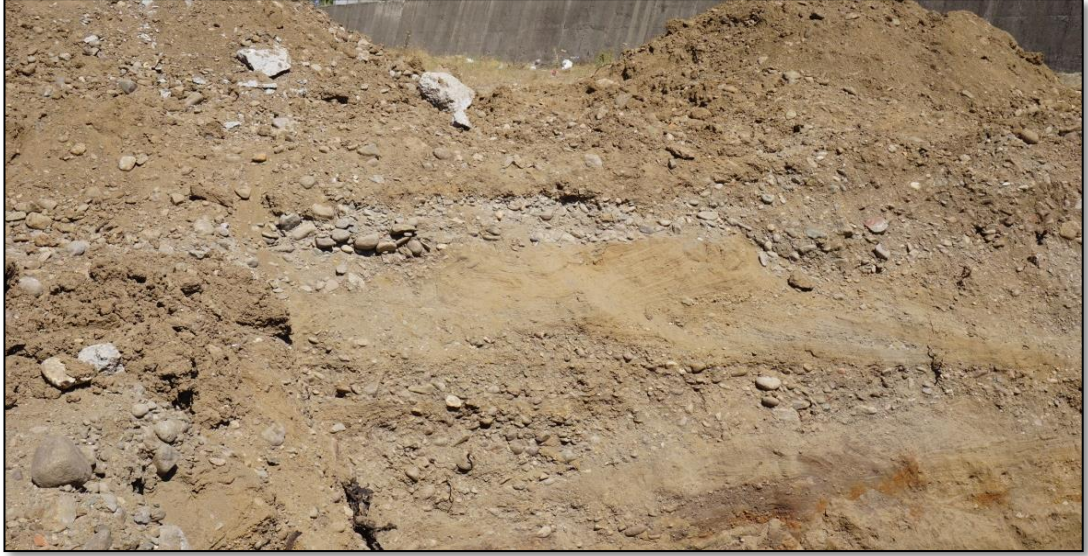
Yeni oluşmaya başlamış genç topraklardır. Henüz yeni oluşmuş topraklar oldukları için horizonlaşma görülmemektedir. Bu toprakların en önemli özelliği “genç toprak” özelliğinin süreklilik göstermesidir (Foto 9). Toprak aşınmasının sürekli devam etmesi ve buna bağlı olarak aşınmanın devamlı olması horizonlaşmaya imkân vermemektedir. Bununla birlikte özellikle taşkın ovalarında, akarsuda meydana gelen periyodik taşkınlar birikmenin devamlı olmasına neden olmakta; toprakların sürekli olarak gömülmesine ve örtülmesine neden olarak horizonlaşmayı engellemektedir (Atalay, 2011).

Foto 9. Havran Çayı Taşkın Ovasına Girdiğinde Geniş Bir Yatak İçerisinde Akmaktadır. Periyodik Olarak Meydana Gelen Taşkınlar Esnasında Taşınan İri Malzemeler Seviyeler Halinde İzlenmektedir.

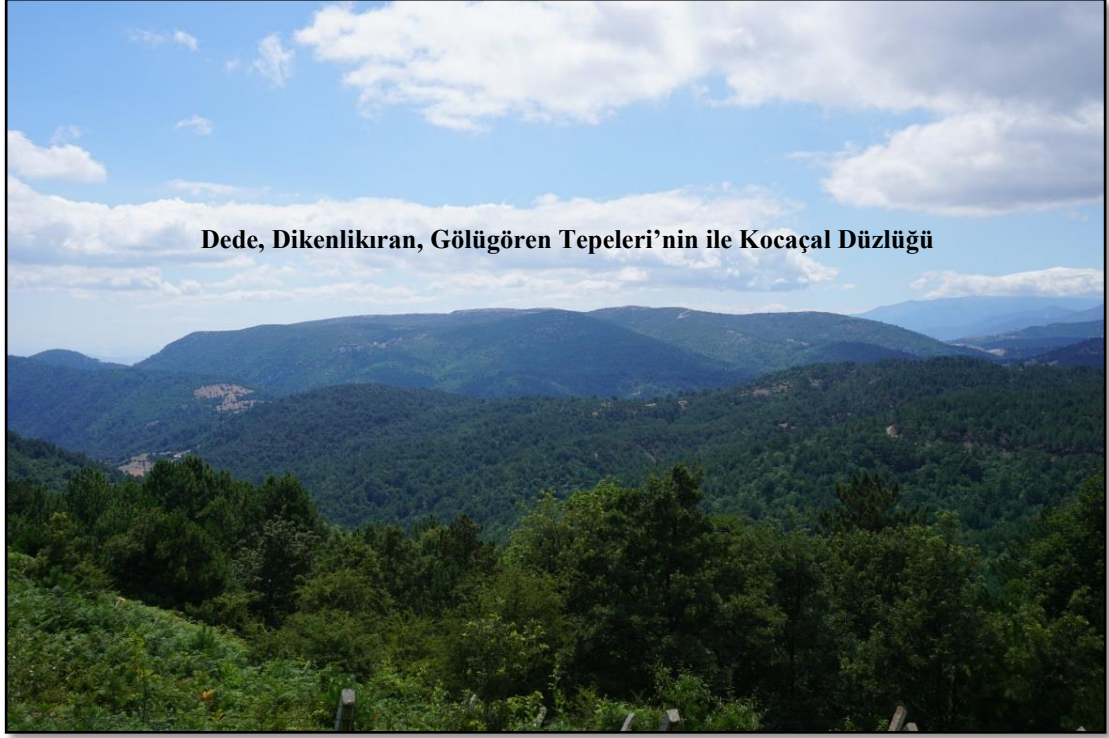
Foto 19. İnceleme Alanında Dede, Dikenlikıran ve Gölügören Tepeleri'nin Yer Aldığı Dağlık Kütleinin Görünümü. Kütleinin Üst Kısmı Kocaçal Düzlüğü Olarak Adlandırılmaktadır ve Bu Kesimde Eğim Değerleri % 2 – 10 Arasında Düşük Bir Değer Göstermektedir. Bununla Birlikte Dağlık Kütleinden Yamaçlara Geçişte Eğim Değerleri % 45'e Kadar Çıkmaktadır. Ayrıca Bu Alanda Aktif Olarak İşletilen Taş Ocağı Yer almaktadır.

Bu dağlık sahanın zirvesinde Kocaçal düzlüğü olarak adlandırılan ve eğim değerinin yer yer % 2'nin altına düştüğü geniş bir düzlük bulunmaktadır (Şekil 39). Bununla birlikte sahanın güney, doğu ve batısındaki yamaçlarda eğim değerleri bazı noktalarda % 45'i geçmektedir. Yukarıda da belirtildiği gibi bu yamaçlar aynı zamanda fay dikliklerine karşılık gelmektedir (Şekil 37). Sahadaki tektonik faaliyetlerin bir diğer göstergesi, dağlık alanın kuzeydoğundaki farklı yükselti kademeleridir. 800 m'deki zirve noktasından 600 m seviyelerine eğim değerlerinin % 25' bulduğu çok dik yamaçlar ile inilmektedir. 600 m seviyesindeki bu düzlük sahada ise eğim değeri % 2'nin altına düşmektedir. Farklı bir seviyeye karşılık gelen bu düzlük saha aynı zamanda yerel halk tarafından yayla olarak kullanılmaktadır. Bu düzlükten daha aşağıdaki vadiye inen yamaçlardaki eğim değerleri tekrar % 25'i bulmaktadır.

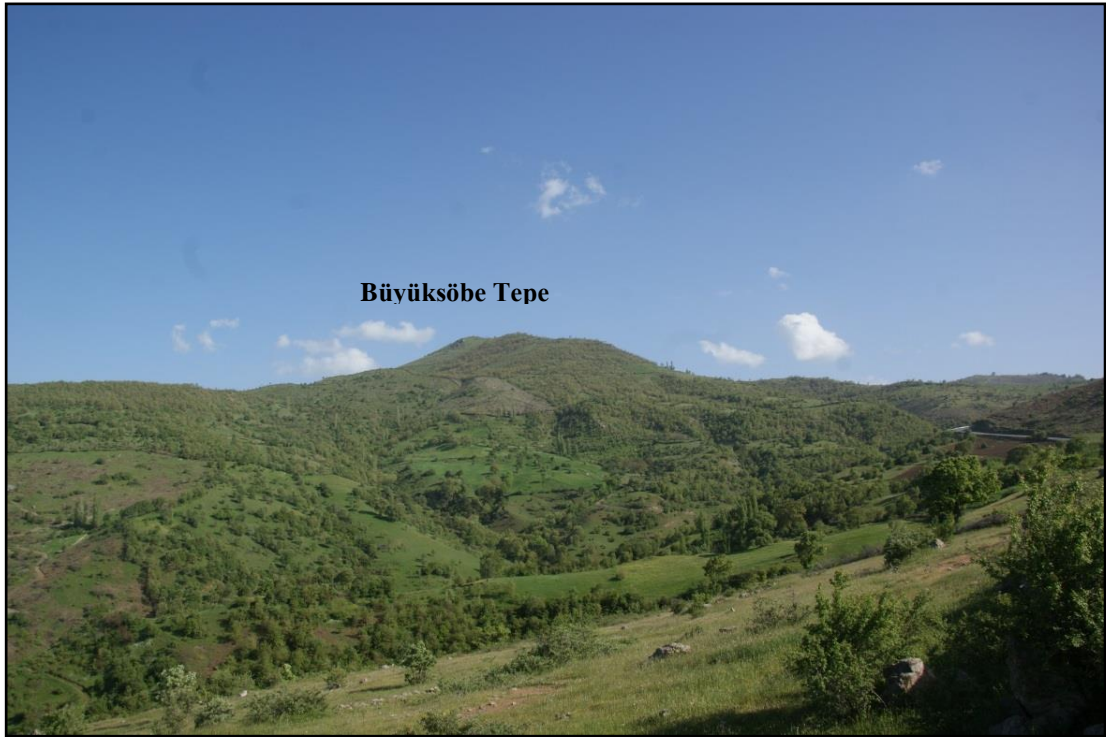
Foto 22. Çalışma Sahasının Güneydoğusunda Su Bölümü Hattını Oluşturan Büyüksöbe Tepe'nin Görünümü. İnceleme Alanının En Yüksek Noktalarından Bir Tanesini Oluşturan Bu Alanda Eğim Değerleri %45'e Kadar Çıkmaktadır. Arazinin Yoğun Olarak Kullanımına Bağlı Olarak (Otlama) Orman Örtüsü Tahrip Edilmiştir.

Zirve noktasında yüksekliği 984 m olan Büyüksöbe Tepe'de, 850 m izohipsine kadar çok dik ve eğimli yamaçlar ile inilmektedir. Bu yamaçlardaki eğim

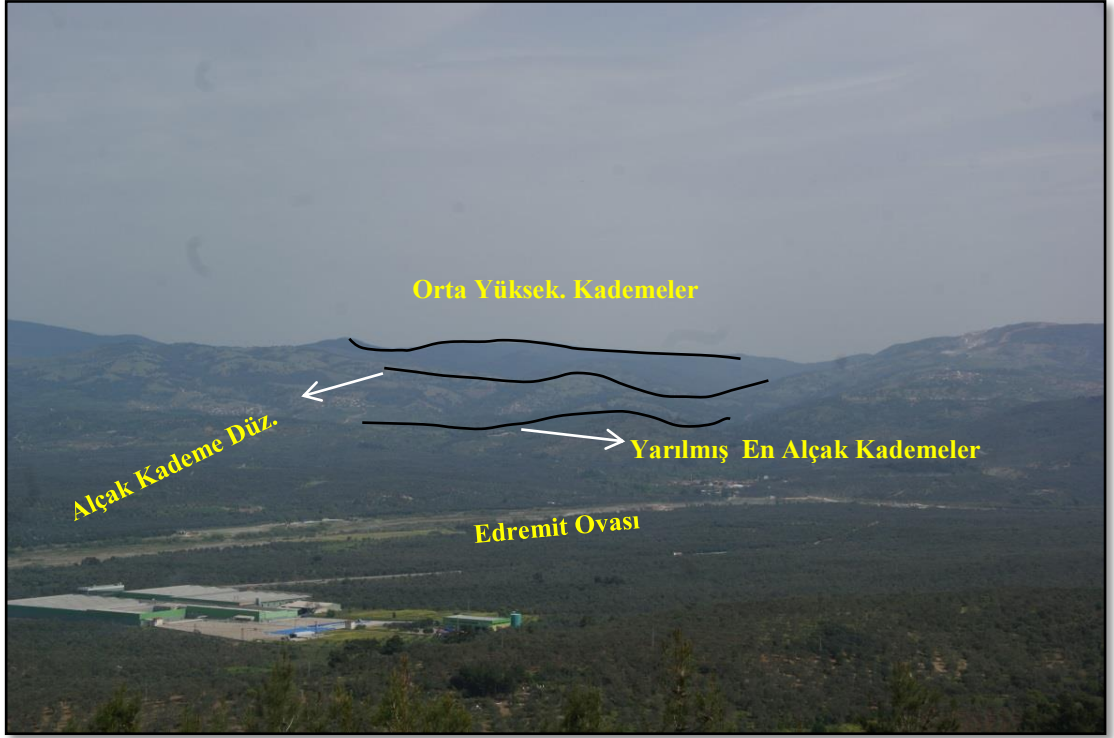
Foto 23. İnceleme Alanının Güneybatısından, Kuzey – Kuzeydoğusuna Bakış. Kabaca 50 m Seviyelerindeki Edremit – Havran Ovası İle 550 – 600 m'ye Kadar Çıkan Orta Yükseklikte Kademe Düzlükleri de Dâhil Olmak Üzere Dört Seviye Ayırt Edilmektedir. Bu Yüzeyler Akarsular Tarafından Parçalanmıştır. Ovada Zeytinlikler Geniş Alan Kaplarken, Plato Sahalarında Bitki Örtüsü Tahrip Edilmektedir.

37). Karaođlan - Taşarası Platosu, plato sahalarında yapılan sınıflandırmaya göre sahadaki yarılmış yüksek kademelere (600 – 800 m) karşılık gelmektedir (Foto 23).

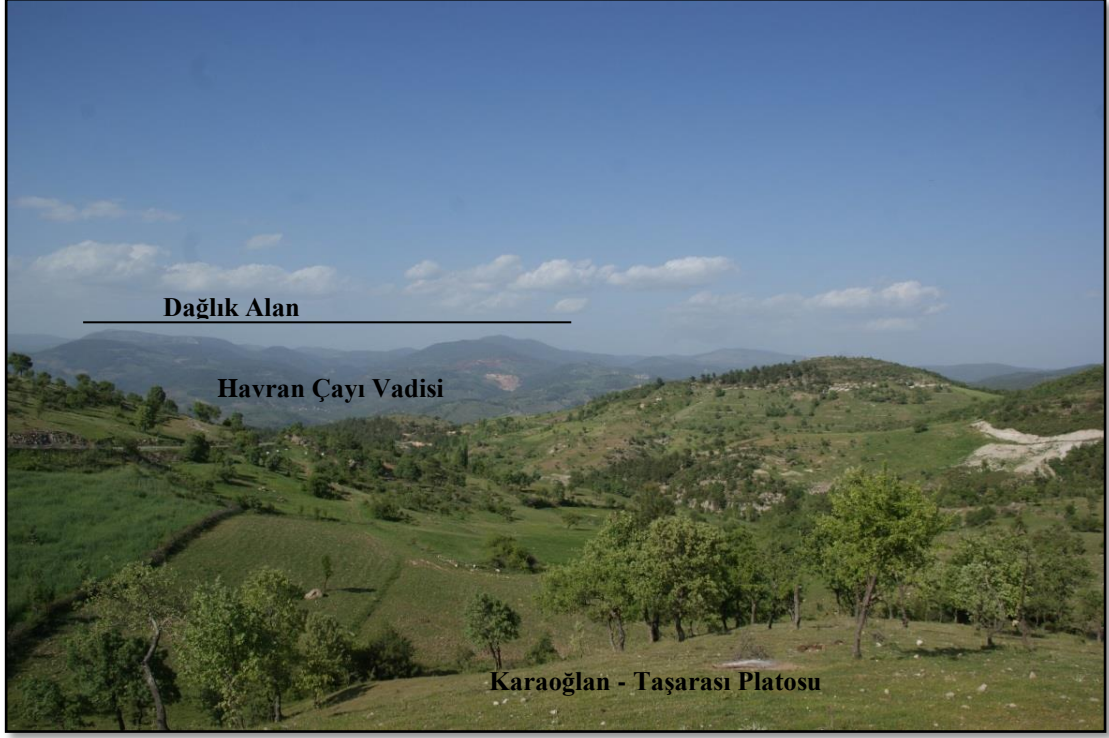
Foto 24. Karaoğlan – Taşarası Mahalleleri Yolu Üzerinden Sahanın Kuzey - Kuzeydoğusuna Bakış. Önde Karaoğlan - Taşarası Platosu Yer almaktadır. Ortalama 400 - 500 m Yükseltiye Sahip Bu Platoda, Engelibeli Alanlarda Eğim % 10'u Geçerken, Düz Alanlarda Eğim Değerleri % 2'ye Kadar Düşmektedir. Bitki Örtüsü Yoğun Olarak Tahrip Edilmiştir.

Eseler Platosu, inceleme sahasının güney - güneydoğusunda, Havran Çayı'nın akım yönüne göre güneyde, Karaoğlan - Taşarası Platosu'nun kuzeyinde yer almakta olup, kabaca kuzeydoğu - güneybatı doğrultulu uzanmaktadır (Foto 24). Bu çalışmadaki plato sınıflandırmasına göre platonun büyük bir bölümü orta yükseklikteki kademelere (400 - 600 m) karşılık gelmektedir. Buna karşılık platonun kuzeybatısına doğru yükseltinin azalması ile birlikte yarılmış alçak kademe yüzeylerine (200 - 400 m) ve yarılmış en alçak kademe düzlüklerine (60 - 200 m) geçilmektedir (Şekil 37).

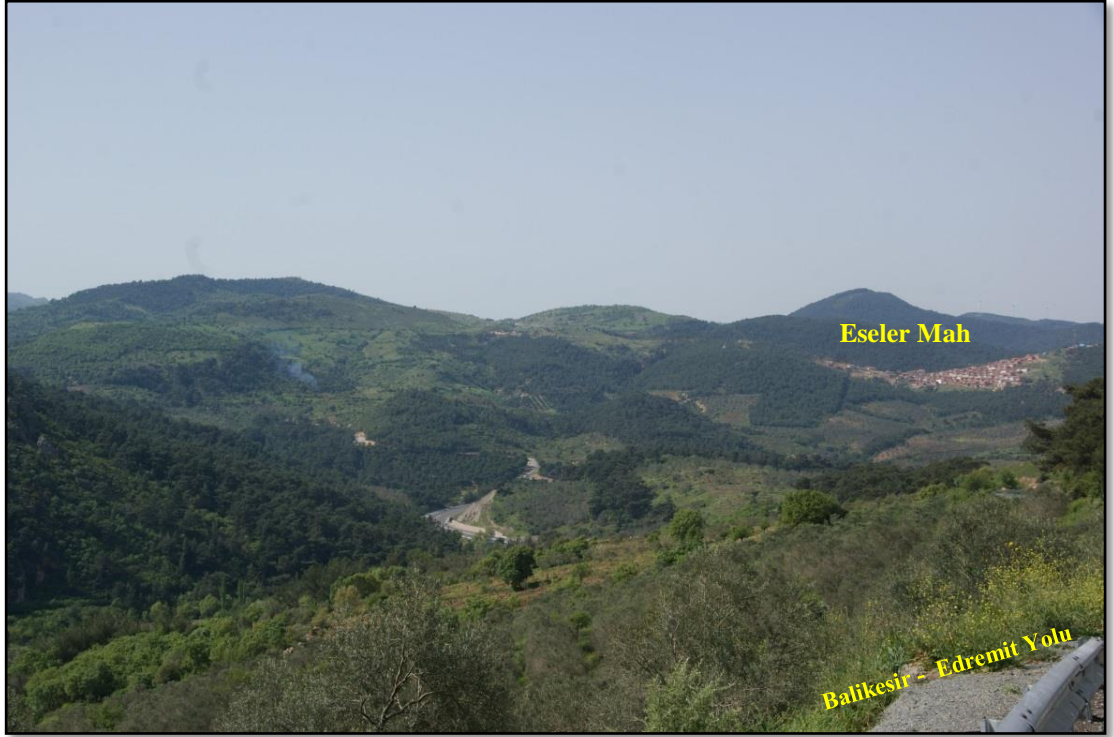
Foto 25. Doğu - Batı Doğrultulu Akan Havran Çayı'nın Güneyinde, Havran Çayı ve Kollarının Parçaladığı Eseler Platosu'nun Görünümü. Eseler Mahallesi Bu Plato Sahasında Yer almaktadır. Kızılçamlardan (*Pinus brutia*) Oluşan Bitki Örtüsü Yer Yer Tahrip Edilmiştir. Balıkesir'i Körfeze Bağlayan Balıkesir- Edremit Yolu Havran Çayı Vadisi İçerisinde Yer almaktadır.

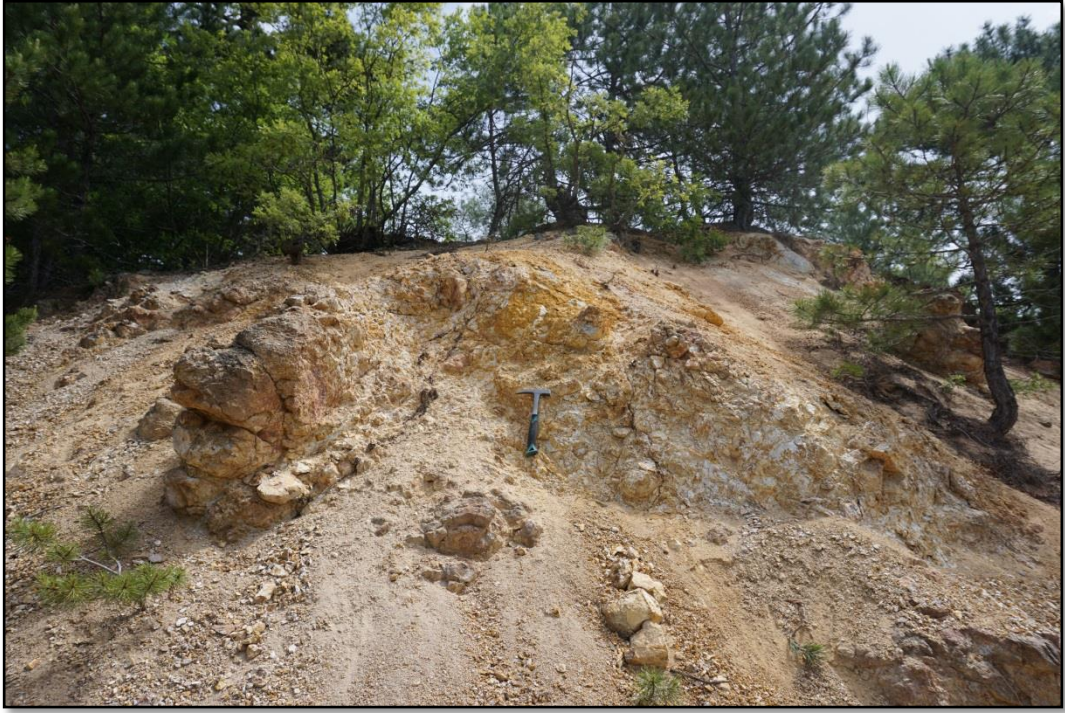
Foto 31. Çalışma Alanının Doğusunda Havran Çayı ile Kocaçay'ın Su Bölümü Hattından Görünüm. Volkanik Kökenli Tüfler Fiziksel (Mekanik) Parçalanma Sonucu Kolay Aşınan Kayaçlardır.

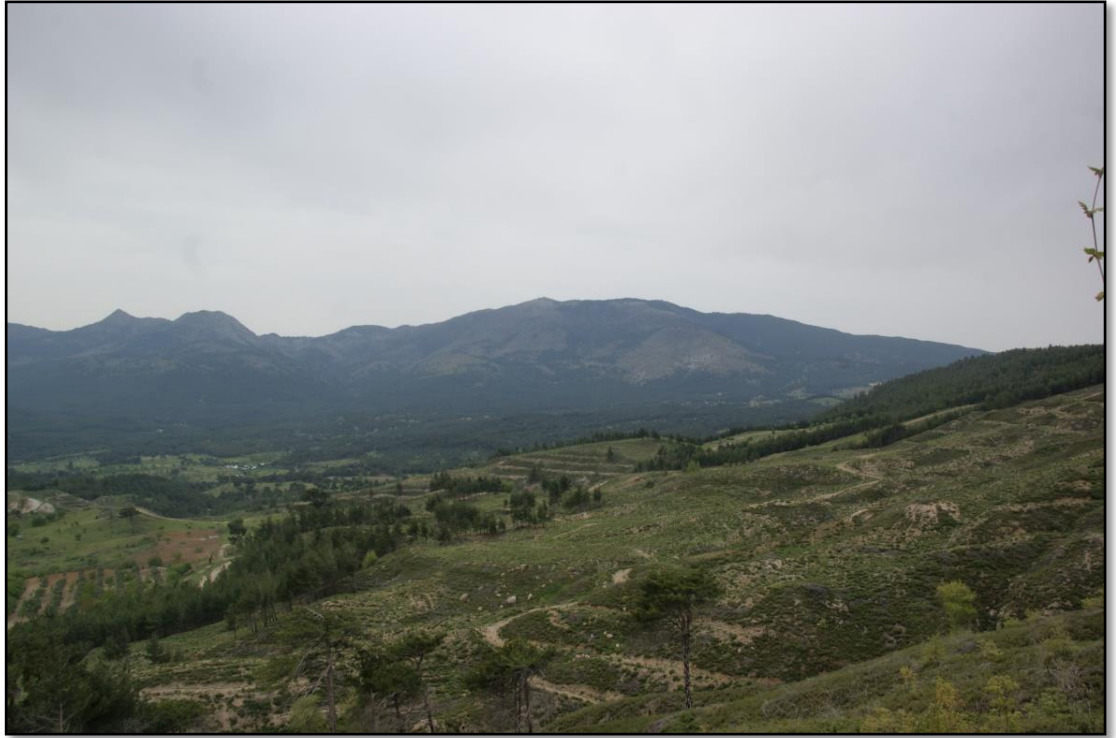
Foto 32. İnceleme Sahasında Erozyon Değerinin Yüksek Olduğu Yoğun Bitki Örtüsünden Yoksun Alanlara Bir Örnek. Sahanın Kuzeybatısında Yer Alan Eybekdağı Tepe'nin (1294 m) Güney Yamaçları.

Erozyona neden olan faktörlerin değerlendirilmesi ve yapılan arazi gözlemlerine dayanarak zemin örtüsü özellikleri ile yağış faktörün erozyona etki eden en önemli faktörler olduğu saptanmıştır. Havzada yanlış arazi kullanımına bağlı olarak özellikle bitki örtüsünün tahrip edildiği alanlar ile yağış miktarının fazla olduğu sahaların erozyonun yüksek olduğu alanlara karşılık geldiği belirlenmiştir (Foto 31, Foto 32).

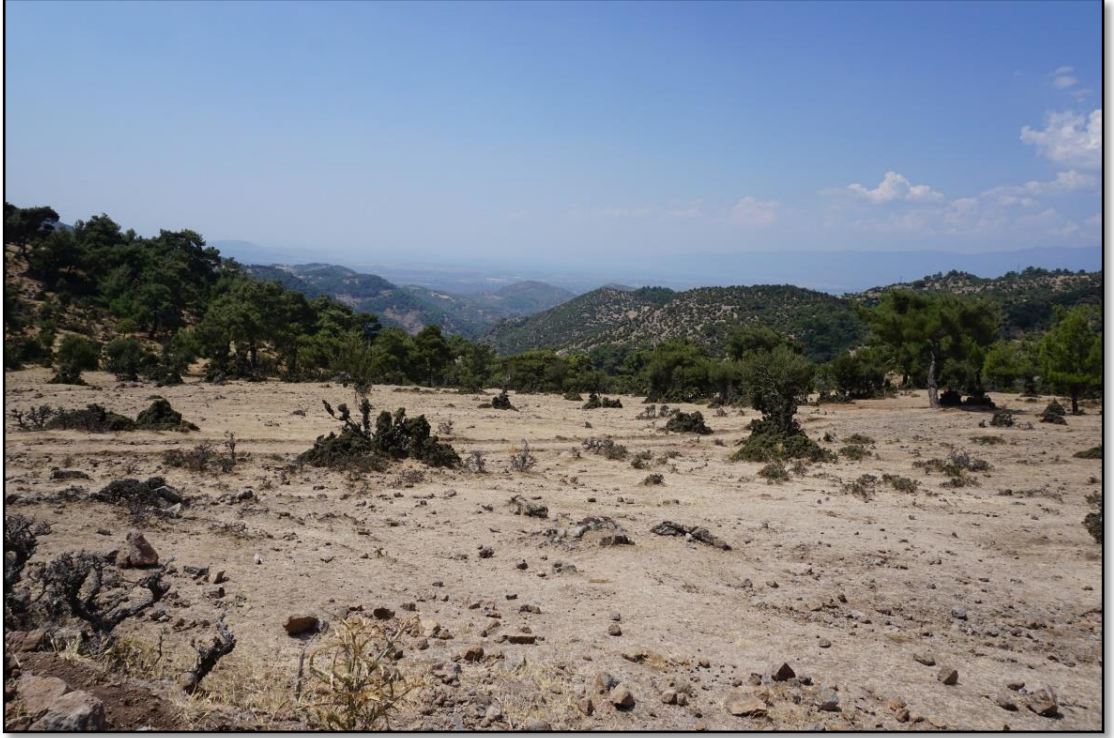
Foto 33. Yanlış Arazi Kullanımına Bağlı Olarak Özellikle Bitki Örtüsünün Tahrip Edildiği Alanlar Erozyon Riskinin Fazla Olduğu Sahalara Karşılık Gelmektedir. Kocadağ Orman Gözetleme Kulesi ve Yakın Çevresi

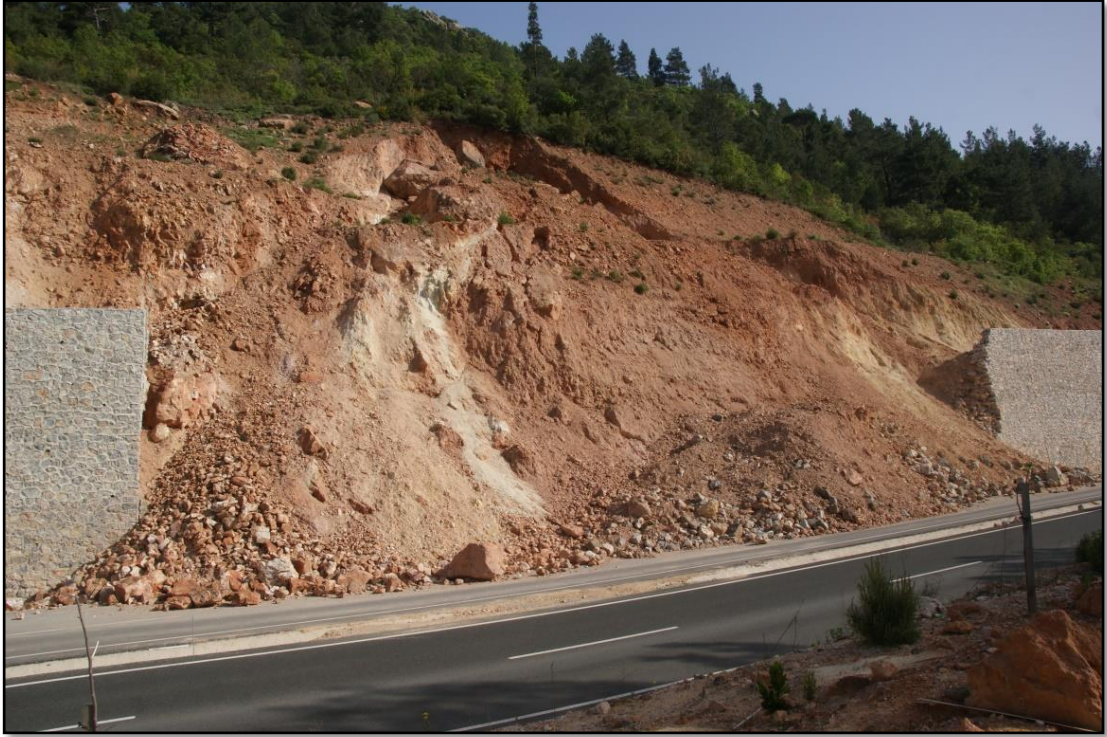
Foto 34. Yamaç Dengesinin Bozulması Sonucunda Büyük Miktarda Malzeme İstinat Duvarını Yıkarak Yola Taşmıştır. Bitki Örtüsünün Tahrip Edilmesi de Bunda Önemli Rol Oynamaktadır (Balıkesir - Edremit Karayolu 60. km, 2015).

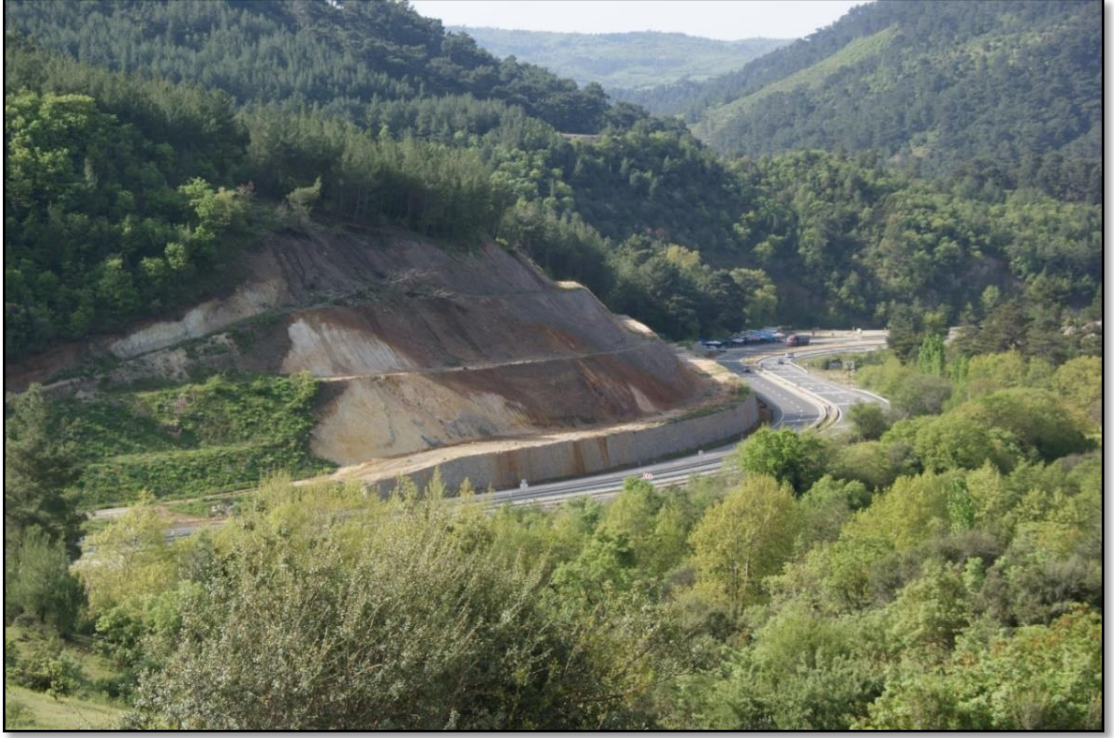
Foto 35. Balıkesir - Edremit Karayolu 62. km'sinde Yamaç Dengesini Korumak Amacıyla Yapılan Teraslamann Görünümü (2015).

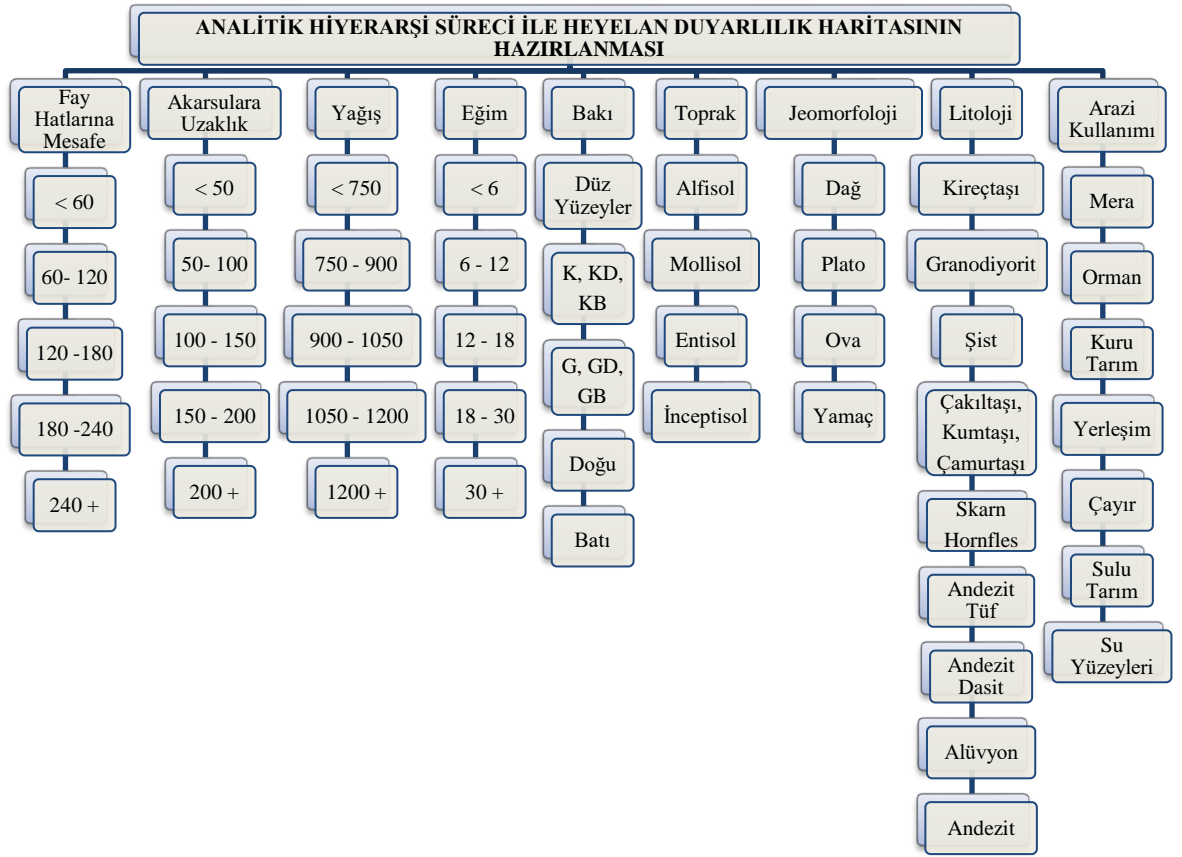
Şekil 50. Analitik Hiyerarşi Süreci ile Heyelan Duyarlılık Haritası Oluşturma Akış Şeması.

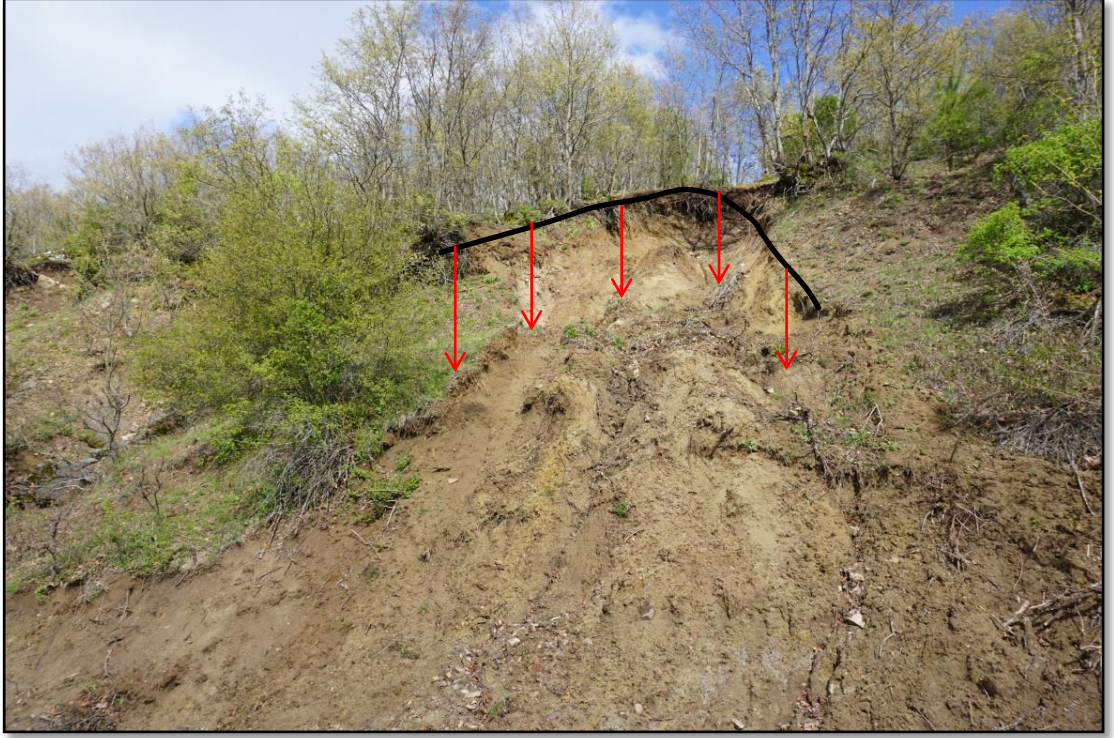
Foto 36. Büyükaşapçı Köyü Yolu Üzerindeki Heyelan. Bu Alanda Eğim Değerleri Yer Yer %45'i Geçmektedir. Bitki Örtüsü ise Tahrip Edilmiştir. Yamaç Gradyanının Bozulduğu Alanlarda Kütle Hareketleri Meydana Gelmektedir.

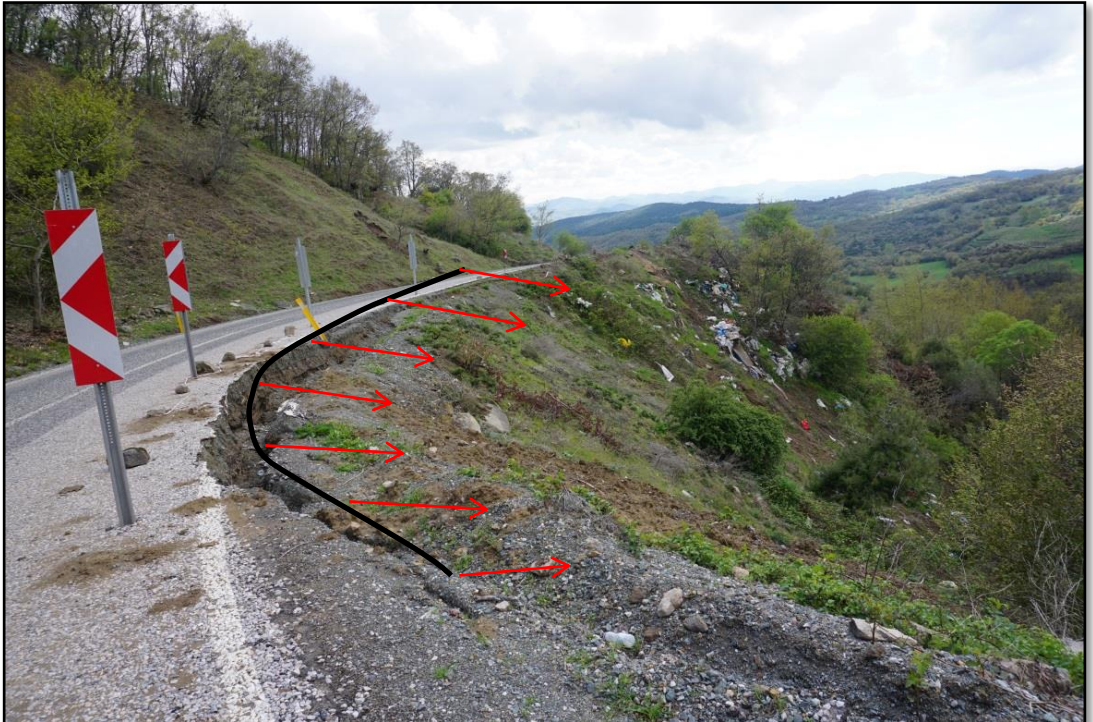
Foto 37. Büyükaşapçı Köyü Yolu Üzerindeki Heyelan. Bu Alanda Eğim Değerleri Yer Yer %45'i Geçmektedir. Bitki Örtüsü ise Tahrip Edilmiştir. Yamaç Gradyanının Bozulduğu Alanlarda Kütle Hareketleri Meydana Gelmektedir.

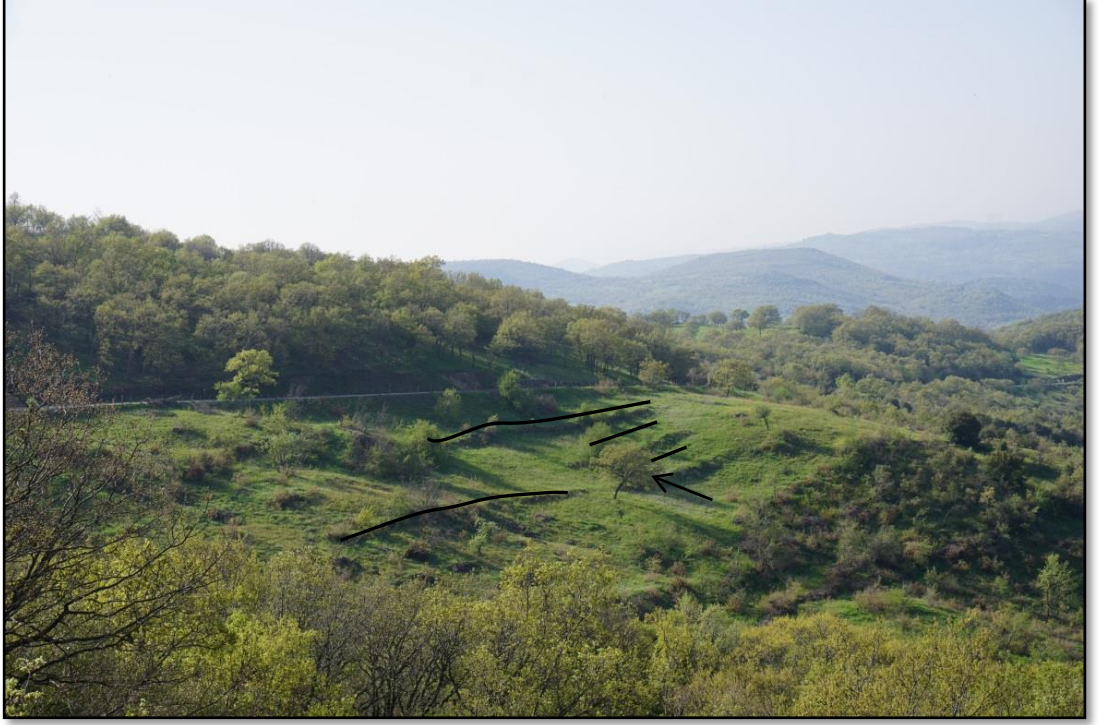
Foto 38. Foto 37'deki Noktanın Yaklaşık 50 m Güneyindeki Heyelan Sahasının Görünümü. Ağaçlar Tahrip Olmuştur. Heyelanın Kanıtı Olarak Ok ile Gösterilen Ağacın Duruş Açısı Gösterilebilir. Aşağıya Doğru Kayan Kütle ile Beraber Yataya Yakın Bir Duruş Açısına Sahiptir.

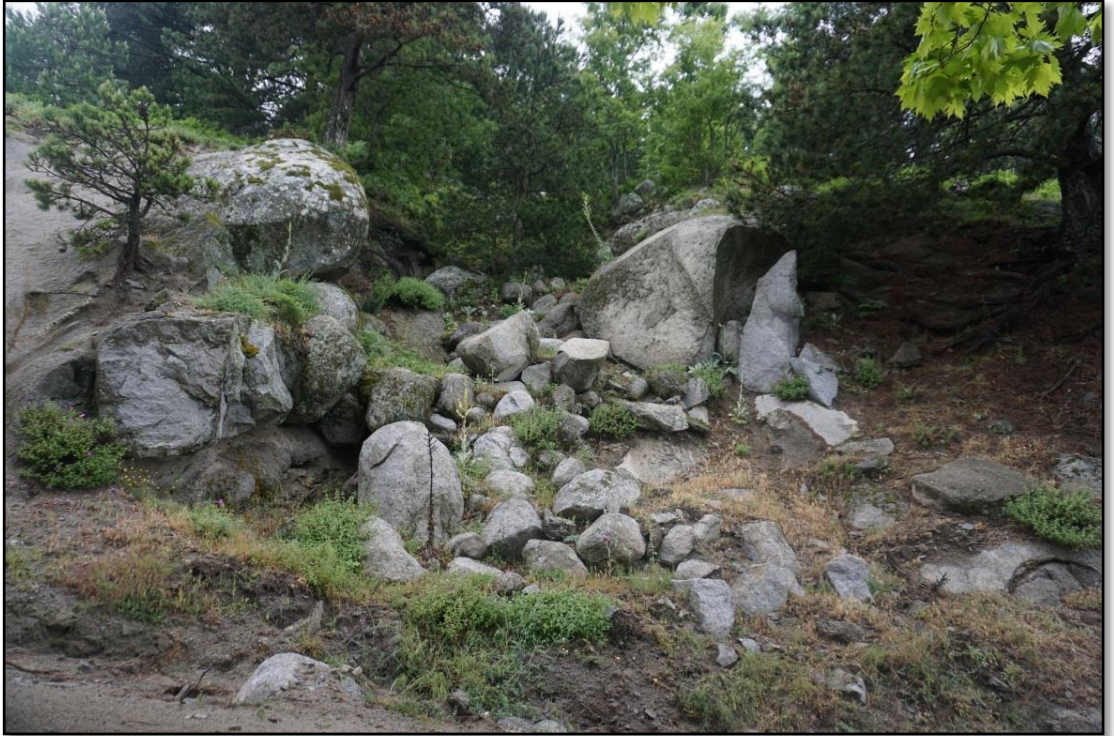
Foto 39. İnceleme Alanında Yamaç Döküntüsünden Görünüm. Granit Anakayası Mekanik ve Kimyasal Ayrışma Sonucu Parçalanarak Eğim Yönünde Hareket Etmektedir. Eybekdağı'nın Güneybatı Yamaçları.
