**HAVRAN ÇAYI HAVZASI'NIN (BALIKESİR) UYGULAMALI
JEOMORFOLOJİSİ**

DOKTORA TEZİ

YUNUS EMRE MUTLU

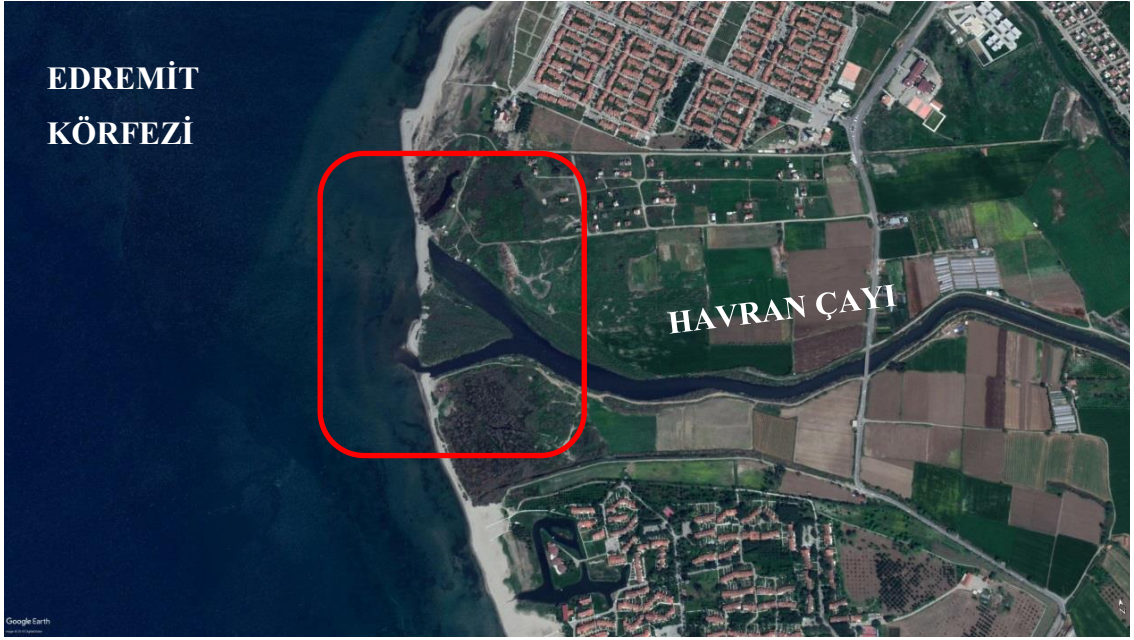
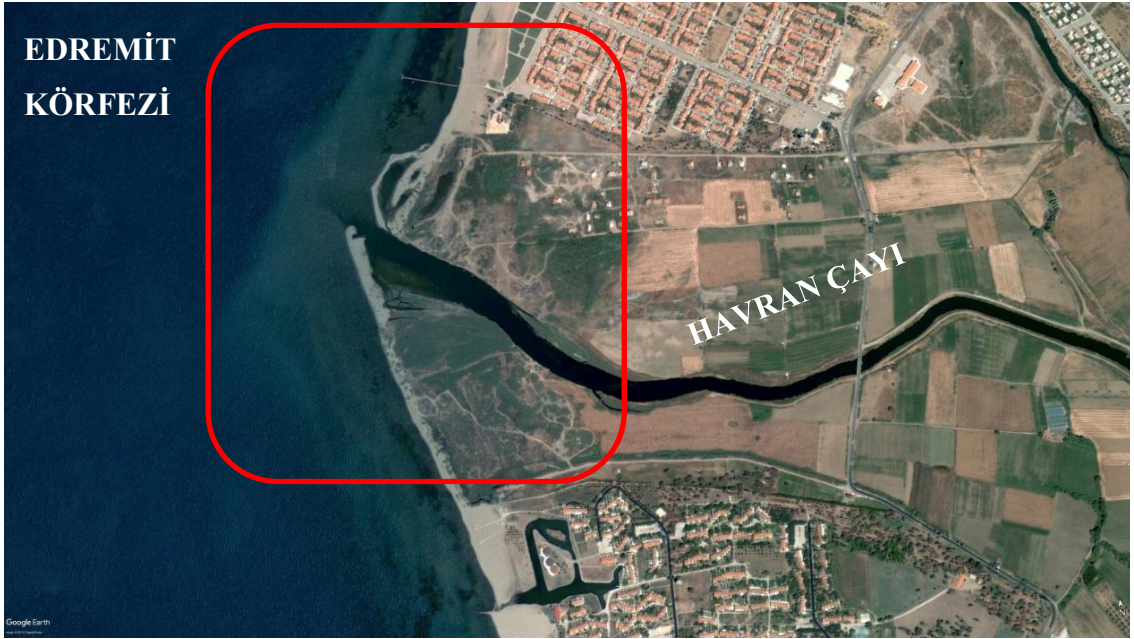
Şekil 61. 2018 Yılı Google Earth Görüntüsü.

Şekil 62. 2004 Yılı Google Earth Görüntüsü. İki Farklı Dönem Karşılaştırıldığında Kıyıda Bir Gerileme Olduğu Belirgin Olarak Görülmektedir. Bu Gerilemeyi Genel Anlamda İklim Değişiklerine, Yerel Ölçekte ise Havran Barajı'nın İnşa Edilmesine Bağlamak Mümkündür.

İnceleme alanındaki kıyı çizgisi değişimlerinin, küresel ölçekte iklim değişimlerine, bölgesel olarak ise beşeri faktörlere bağlı olarak meydana geldiğini söylemek mümkündür. Küresel ölçekte bakıldığında buzulların erimesine bağlı olarak günümüzde kıyıların birçoğunda deniz ilerlemesi etkin duruma geçmiştir (Ilgar, 2018). Buna karşılık çalışma alanındaki kıyı çizgisinin değişiminde beşeri faktörlerin daha etkin olduğu görülmektedir. Bu durumu farklı tarihlere ait Google Earth görüntüsü üzerinde görmek mümkündür (Şekil 61, Şekil 62). İki farklı görüntü karşılaştırıldığında, daha eski olan görüntüde Havran Çayı'nın taşıdığı sedimentleri denize döküldüğü alanda depoladığı, depolanan bu sedimentlerin denize doğru bir çıkıntı yaptığı görülmektedir (Şekil 61). Buna karşılık günümüze daha yakın olan görüntüde ise, bu çıkıntının ortadan kalktığı, kıyının daha düz bir çizgi haline uzandığı görülmektedir.

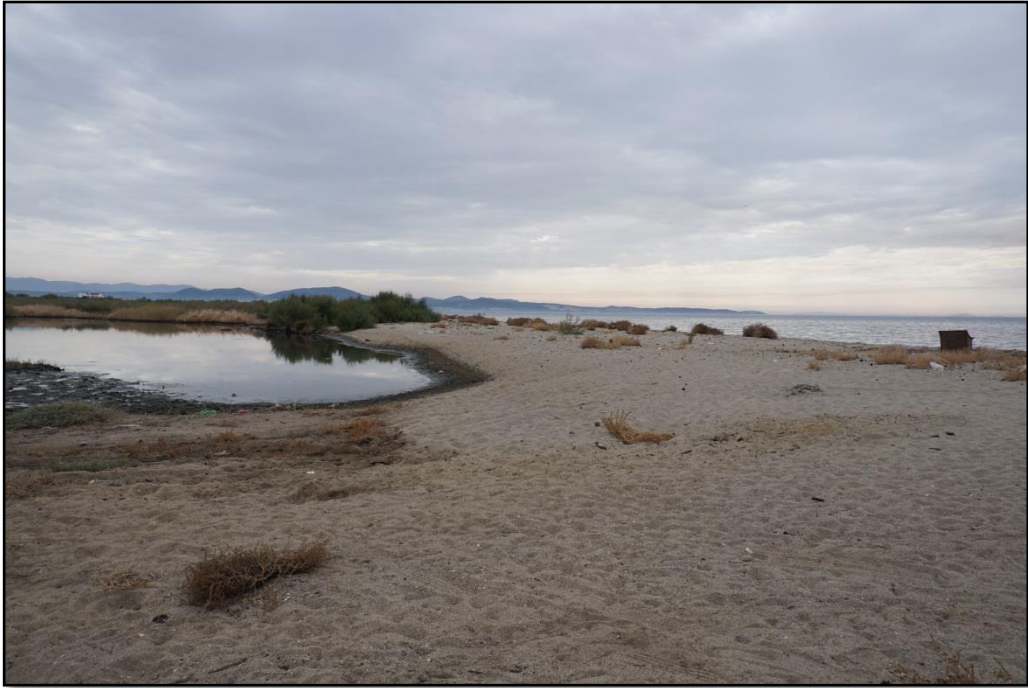
Foto 41. Havran Çayı'nın Edremit Körfezi'ne Döküldüğü Alanın Görünümü. 2007 Yılında İnşaatı Tamamlanan Havran Barajı Akarsuyun Getirdiği Sediment Miktarını Azalttığı İçin Havran Çayı Ağzındaki Delta Oluşumunu Durdurmuştur. Sediment Taşınması Neredeyse Durduğu İçin Kıyı Çizgisi Kara Yönüne Doğru Gerilemektedir. Bunun Yanında Akarsu Kenarında Yer Alan Hayvan Çiftliklerinin Sebep Olduğu Kirlenmenin Önüne Geçmek İçin Havran Çayı'nın Denize Döküldüğü Alan Yerel Yönetim Tarafından Kapatılmıştır. Denizin Kirlenmesini Engellemek İçin Yapılan Bu Faaliyet Verimli Tarım Arazilerinin Bataklığa Dönüşme Riskini de Beraberinde Getirmektedir.

- Havran Çayı ağzında kıyı gerilemesine neden olan en önemli faktör olarak sayılabilecek olan, taşkın kontrolü ve sulama amacıyla inşa edilen Havran Barajı
- Havran Barajı'nın 2007 yılında inşasının tamamlanması ve 2009 yılından itibaren su tutmaya başlaması
- Havran Çayı'nın taşıdığı sedimentlerin kıyı yerine baraj göletinde depolanması
- Gerek konut yapımında gerekse de ticari amaçla değerlendirmek amacıyla kıyıda ve akarsu yatağında kum ve çakıl malzemelerin kullanılması (Şekil 30)

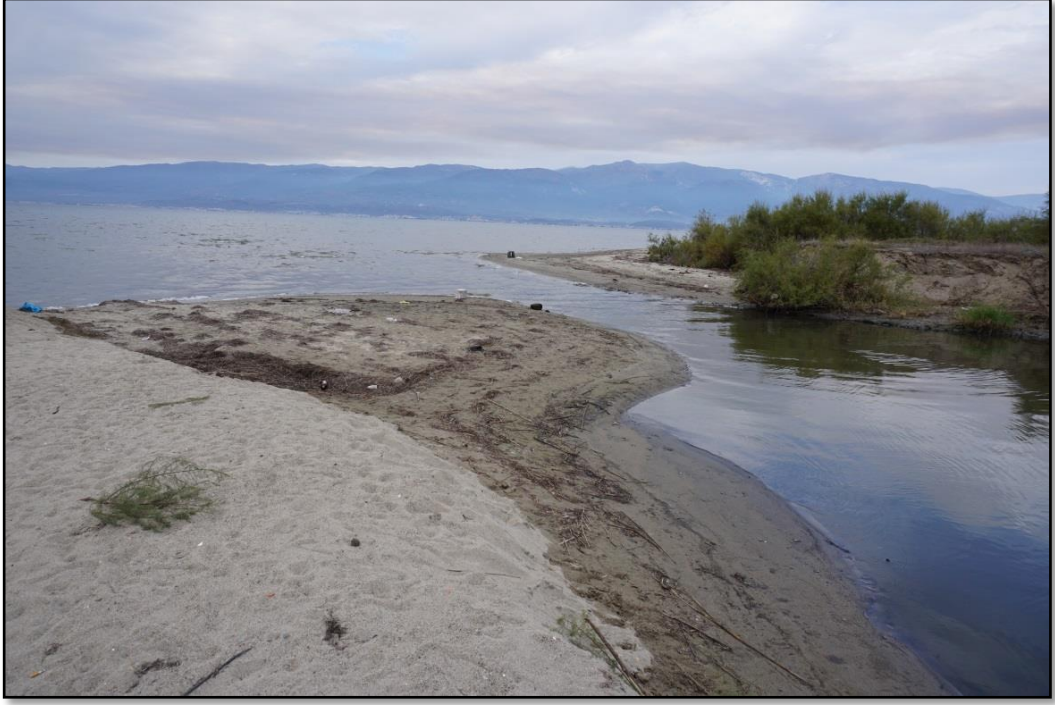
Foto 42. Havran Çayı'nın Edremit Körfezi'ne Döküldüğü Tali Koldan Görünüm.

İnceleme alanında kıyı kesimi yazlık konut olarak yoğun bir şekilde kullanılmaktadır. Bu kesimdeki plaj ve deniz, temiz ve girilebilir kategorisinde değerlendirilen mavi bayrağa sahiptir. Gerçekleştirilen arazi çalışmalarında ve fotoğraflarda görüldüğü üzere Havran Çayı'nın ağzı yapay yollar ile kapatılmıştır. Bölgedeki yerel halka yapılan görüşmelerde akarsuyun denize döküldüğü alanın kabaca birkaç yüz metre gerisinde yer alan büyükbaş hayvan çiftliklerinin neden olduğu kirliliğin denize ulaşmasını engellemek amacıyla yerel yönetimin akarsuyun deniz ile bağlantısını kestiğini belirtmişlerdir. Foto 41 ve 42'de Havran Çayı'nın açtığı ikinci bir kolla denize ulaştığı kesimde yerli halk kendi imkânları ile akarsuyun ağız kısmını açmışlardır (Foto 41, Foto 42). Yukarıda belirtilen faktörlerin yanında yapılan bu yanlış uygulama da kıyı gerileme sürecini hızlandıran bir başka faktördür. Yapılan analizler sonucu özellikle kuzey kesimdeki kıyıda ciddi bir gerilemenin olduğu görülmektedir. Arazi çalışmalarında bu gerilemeyi önlemek amacıyla herhangi bir çalışmanın yapılmadığı belirlenmiştir. Kıyıdaki gerileme devam ettiği sürece bu alandaki yazlık konutlar için tehlikenin boyutu giderek büyümektedir.

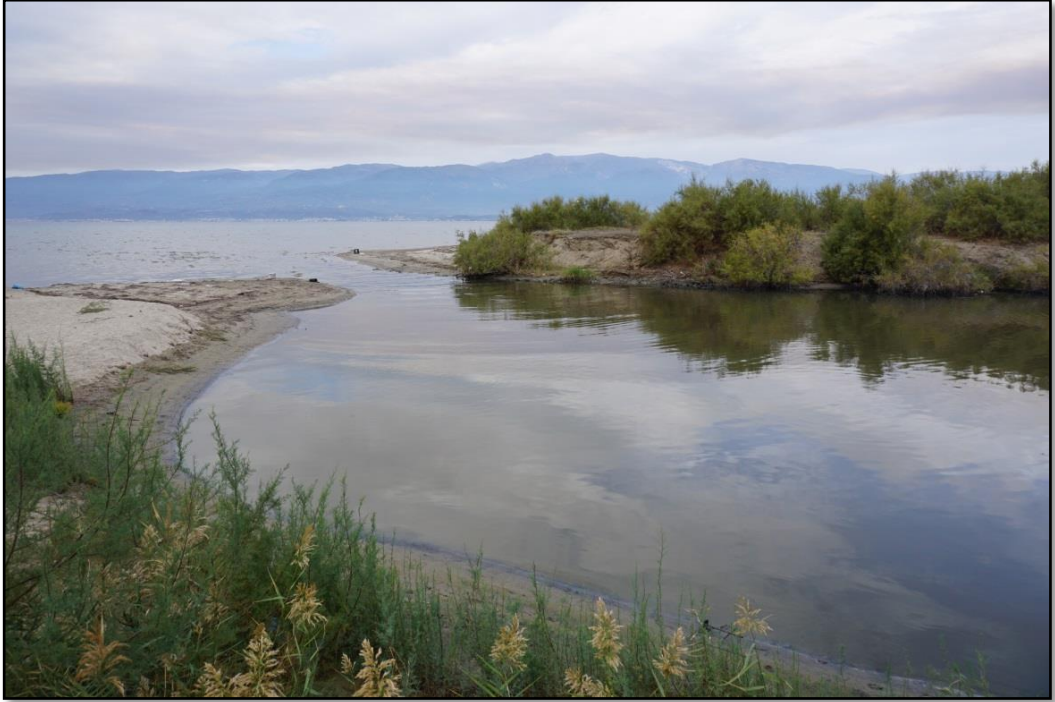
Foto 43. Havran Çayı'nın Edremit Körfezi'ne Döküldüğü Ana Akarsuyun Hemen Güneyinde Yer Alan İkinci Koldan Görünüm. Akarsuyun Getirdiği Malzeme Kolun Deniz ile Bağlantısını Kesmektedir. Buna Karşılık Balıkçılık ile Uğraşan Yerli Halk Kendi İmkânları ile Deniz Bağlantısını Sağlamaktadır.

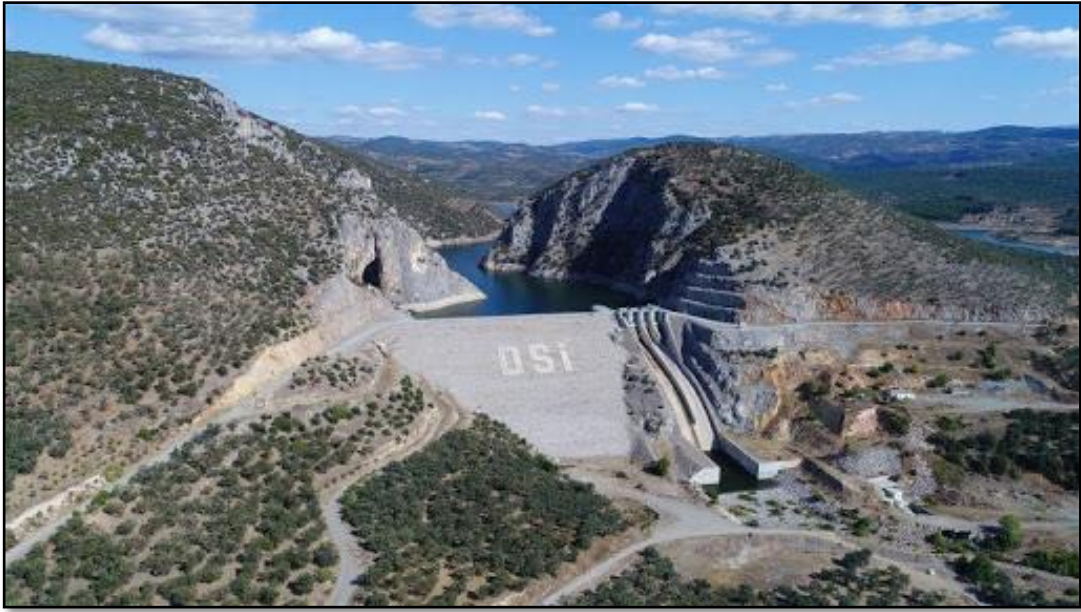
Foto 45. Havran Barajı'ndan Görünüm. (www.dsi.gov.tr'den alınmıştır).

İnceleme alanında 1981 yılında meydana gelen ve aynı zamanda en şiddetlisi olan taşkın felaketinden sonra Havran Çayı üzerinde baraj inşa edilmesi üzerinde durulmuştur (Foto 45). 1990'lı yıllarda projesi oluşturulan Havran Barajı 2007 yılında tamamlanmış, 2009 yılında ise su tutmaya başlamıştır (DSİ, 1986; DSİ, 1994). Tarım alanlarının sulaması barajın bir diğer kuruluş amacını oluşturmaktadır. Havran Barajı, Edremit Körfezi'ne dökülen Havran Çayı için yerel kaide seviyesi oluşturarak jeomorfolojik görünümde değişikliğe yol açmıştır. Buna bağlı olarak ise bazı sorunların oluşmasına sebep olmaktadır. Ayrıca daha önce yapılan çalışmalarda barajın inşa edildiği İnboğazi mevkiinde mikro fayların yoğun olduğu, depreme bağlı olarak barajın yıkılma tehlikesinin meydana gelebilecek diğer olumsuz durumlar arasında en yüksek ihtimal olduğu belirtilmektedir (DSİ, 1986; DSİ, 1994; Özdemir, 2007a).
